Stavebněhistorický průzkum
bytového domu nám. Svobody 728/1, Praha 6

INVENTARIZAČNÍ KARTA		kategorie	S	číslo	15
označení	hydrant garáží	umístění	2.PP garáže		
druh prvku	TZB	počet prvků	1		
popis prvku

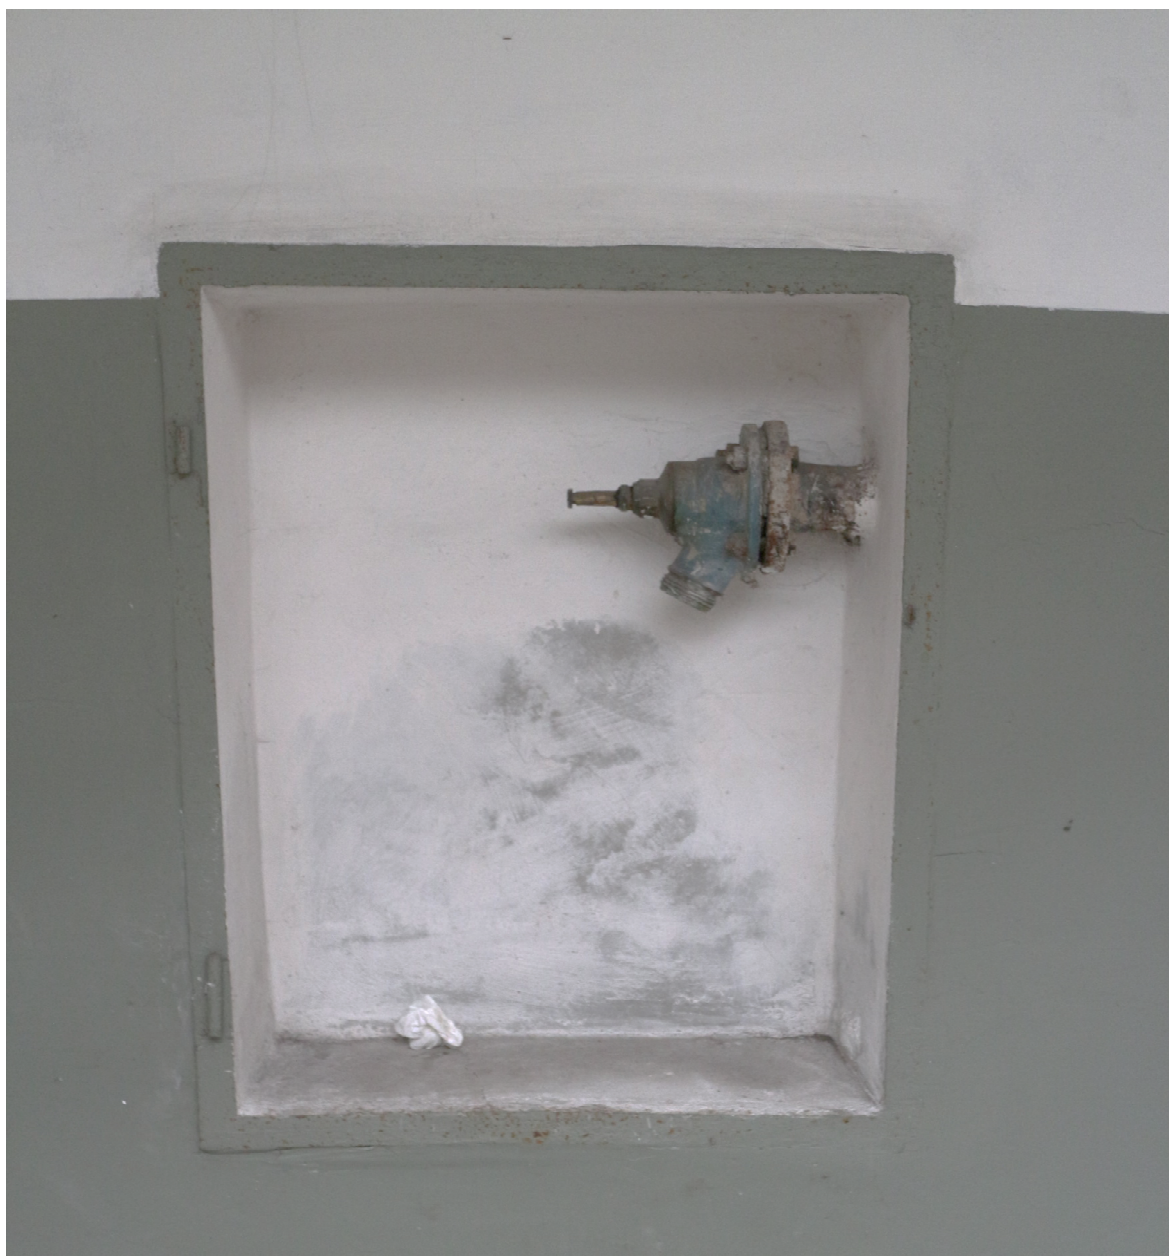
v původní nice při vjezdu do garážové haly se nachází torzo hydrantového ventilu. Nedochovalo se ovládací kolo a hadice ani proudnice. Původně mosazný ventil neodborně přetřený na šedomodro je napojen na ocelové potrubí přírubou. Hydrant se původně nacházel v nedochované skříni za dvířky.

původnost stav	historická poškozené	kvalita / hodnota způsob ochrany	významná očistit a doplnit/vystrojit
-------------------	-------------------------	-------------------------------------	---
