VÝPOČETNÍ		OPROJEKTNÍ		KAST	
ING.J.WENIG		ING.J.WENIG		KAST	
INVESTOR A OBJEDNATEL		MÍSTNOSTNÍ ČÁST PRAHA 6, Č.p.226,BELDORSKÁ 103, PRAHA 6		DOKUM	
MÍSTO STAVBY		ZÁSTUPNĚNÍ SNEŽNÝCH, NAD ALÉI, 1876/2, PRAHA 6		04/2020	
NÁZEV KČE		PRAHA 6, BĚDORSKÁ 226/103		STAVEBNÍ	
OPRAVY VE 2. A VE 3.N.P.		SÁNKCE STŘEŠNÍ POD 3.N.P. A STAVEBNÍ		1706	
PŘÍPODS 3.N.P.		SÁNKCE STŘEŠNÍKŮ TRAMŮ POD 3.N.P.		1:50	
				D.1.2.b

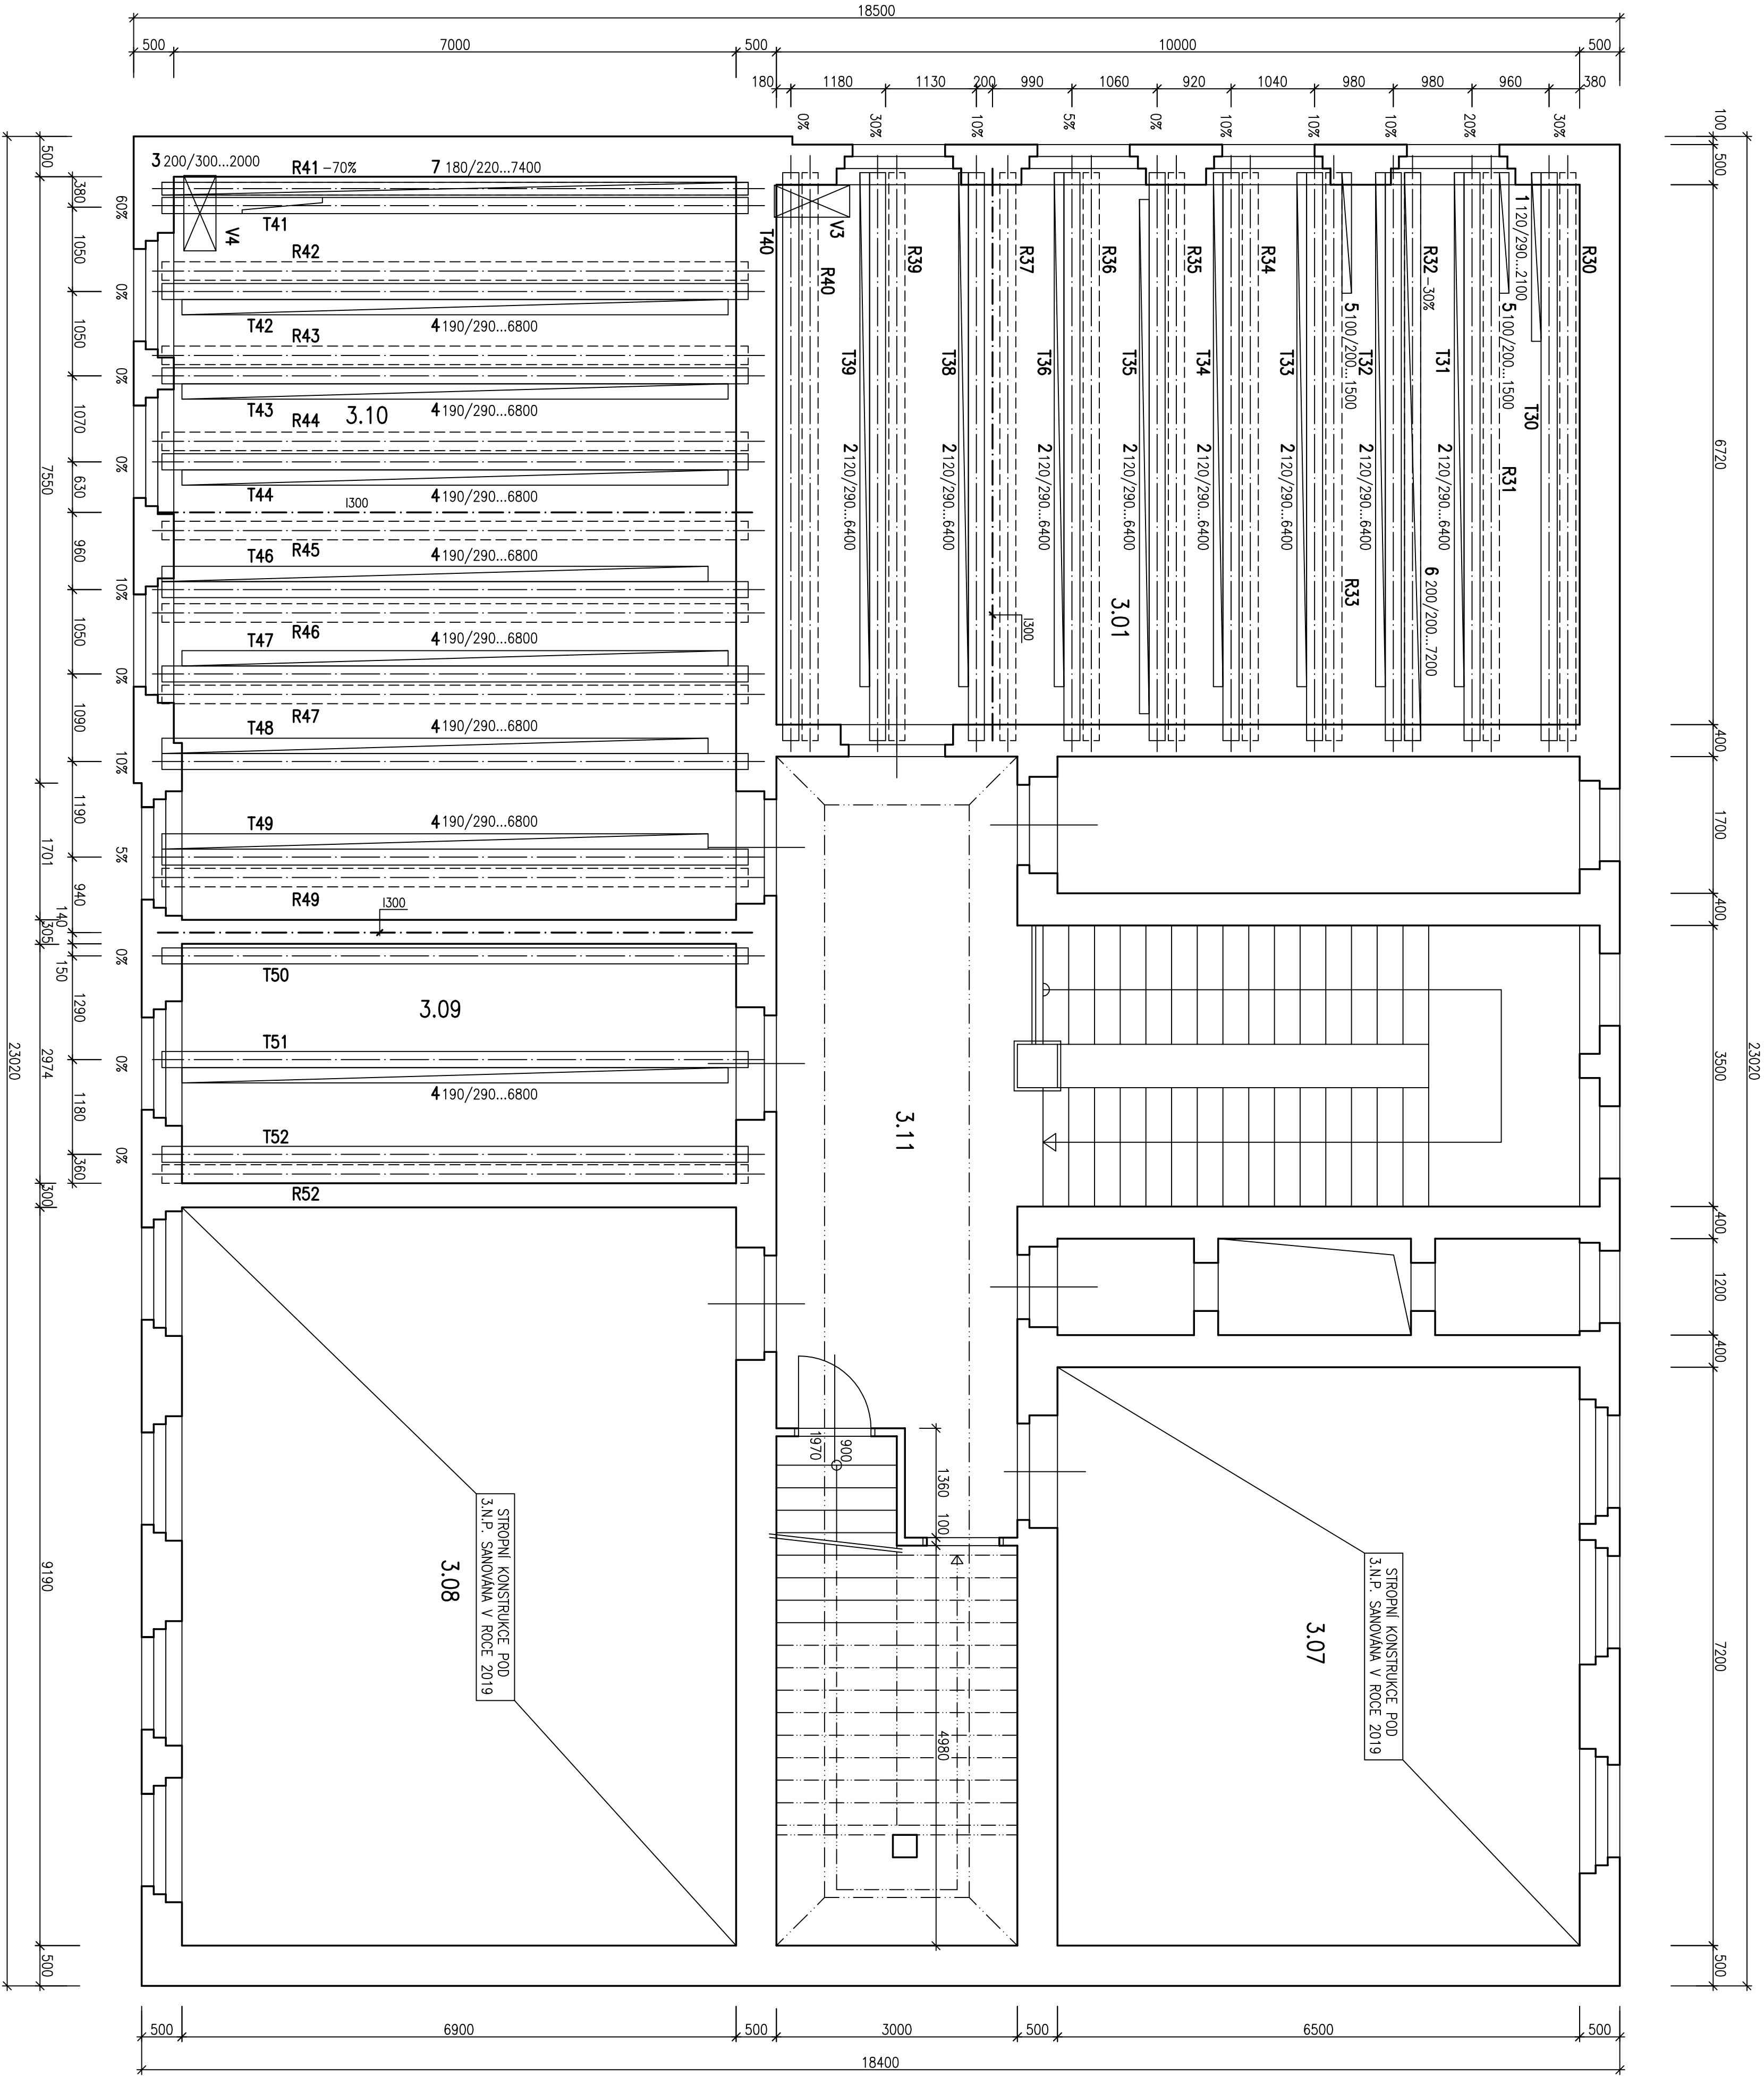
TRAM	ZDRAVOTNÍ STAV	PRŮŘEZ	NÁHRNÍ OPRAVY
T30	3C-30%	195/305	PRÍLOŽKA 1
T31	3C-20%	195/290	PRÍLOŽKA 2
T32	3C-10%	195/295	PRÍLOŽKA 2
T33	3C-10%	190/300	PRÍLOŽKA 2
T34	3C-10%	195/300	PRÍLOŽKA 2
T35	1	190/300	PRÍLOŽKA 2
T36	3C-5%	195/295	PRÍLOŽKA 2
T37	---	18,300	---
T38	3C-10%	190/285	PRÍLOŽKA 2
T39	3C-20%	190/290	PRÍLOŽKA 2
T40	1	200/300	BEZ ZESILENÍ
T41	3C-60%	200/300	PROTEŽA 3
T42	1	190/290	PRÍLOŽKA 4
T43	1	195/300	PRÍLOŽKA 4
T44	1	195/300	PRÍLOŽKA 4
T45	---	18,300	---
T46	3C-10%	190/290	PRÍLOŽKA 4
T47	1	195/300	PRÍLOŽKA 4
T48	3C-10%	195/295	PRÍLOŽKA 4
T49	3C-5%	190/295	PRÍLOŽKA 4
T50	1	195/300	BEZ ZESILENÍ
T51	1	195/305	PRÍLOŽKA 4
T52	1	195/300	BEZ ZESILENÍ

- 1 – DŘEVÍ BEZ ZNAMENÍ NAPADENÍ
- 2 – DŘEVÍ NAPADENÉ DŘEVOKAZIVÝMI HMYZEM
- 3C – DŘEVÍ NAPADENÉ CELULOZOVÝMI HOUBAMI

TRAM	ZDRAVOTNÍ STAV	PRŮŘEZ	NÁHRNÍ OPRAVY
R30	3C-20%	200/200	BEZ ÚPRAVY
R31	3C-10%	200/200	PRÍLOŽKA 5
R32	3C-30%	190/190	NOVÝ TRAM 6
R33	3C-20%	200/200	PRÍLOŽKA 5
R34	1	200/200	BEZ ÚPRAVY
R35	1	200/200	BEZ ÚPRAVY
R36	1	200/200	BEZ ÚPRAVY
R37	1	200/200	---
R38	xxxxxxx	xxxxxxx	---
R39	1	190/190	BEZ ÚPRAVY
R40	1	200/200	BEZ ÚPRAVY
R41	3C-70%	160/200	NOVÝ TRAM 7
R42	1	140/150	BEZ ÚPRAVY
R43	1	180/180	BEZ ÚPRAVY
R44	1	190/190	BEZ ÚPRAVY
R45	1	190/190	---
R46	1	200/200	BEZ ÚPRAVY
R47	1	200/200	BEZ ÚPRAVY
R48	xxxxxxx	xxxxxxx	---
R49	1	200/200	BEZ ÚPRAVY
R50	xxxxxxx	xxxxxxx	---
R51	xxxxxxx	xxxxxxx	---
R52	1	200/200	BEZ ÚPRAVY

- PLOCHÝ STŘEPNÍK A PODHEDNÝ TRAM JSOU DOVOZENY ŽE STAVEBNĚ-TECHNICKÉHO PRŮŽKOVU; ZPRÁVA O DOPLNĚNÍM STAVEBNĚ-TECHNICKÉHO PRŮŽKOVU DŘEVĚNÝCH STŘEPNÍCH STŘEŠÍ V OBLASTI SKOLNÍ BUDOVY, č.p.226,BELDORSKÁ 103, PRAHA 6 – BŘEHOV, DIAGNOSTIKA STAVEB, s.r.o.,PRAHA 9, č.zak.:4885/14, 27.2.2014

PO.L	b/d (mm)	DL mm	Ks	POPS PRÁMU
1	120/290	2100	1	PRÍLOŽKA
2	120/290	6400	8	PRÍLOŽKA
3	200/300	2000	1	PROTEŽA
4	190/290	6800	8	PRÍLOŽKA
5	100/200	1500	2	PRÍLOŽKA
6	200/200	7200	1	NOVÝ TRAM
7	180/220	7400	1	NOVÝ TRAM

- PO SEJMUTÍ KONSTRUKCE PODLAH A ZÁKLADŮ BUDE PROVĚZEN DOPLNĚNÍ MATEMATICKÝCH ÚPRAVY TRAMŮ, ZESILENÍ DŘEVINOVÝMI PRÍLOŽKAMI, V PŘÍPADĚ POŠKOZENÝCH ŽILNÍM ŽE ŽILNÍ NEBUDOU POŠKOZENÉ, BUDOU PRÍLOŽKY NÁSTAVBY NA STŘED ROZPĚTÍ A TADY NEBUDOU ROZSÍROVÁNY

- TRAMŮ BUDOU ZESILENÍ DŘEVINOVÝMI PRÍLOŽKAMI, V PŘÍPADĚ POŠKOZENÝCH ŽILNÍM ŽE ŽILNÍ NEBUDOU POŠKOZENÉ, BUDOU PRÍLOŽKY NÁSTAVBY NA STŘED ROZPĚTÍ A TADY NEBUDOU ROZSÍROVÁNY

- POŠKOZENÉ DŘEVÍ BUDE ODSTRANĚNO OSEKANÍM,
- V KAPSÁCH BUDOU PO OBOU STRANÁCH, ZA A NAD TRAMŮ ZHOTOVĚNY MEZERY O ŠÍŘCE 30mm
- PŘED OBJEDNÁVKOU A NÁVRHÁVNÍM DĚLEM DŘEVĚNÝCH PRÁVKŮ OVĚŘIT ROZMĚRY NA MÍSTĚ A PŘÍPADNĚ ÚPRAVIT

- VŠECHNY DŘEVĚNÉ PRÁVKY BUDOU OPATŘENY OCHRANNOU TROUSOBRNNÍM NÁSTRÍKEM
- FUNKČNÍHO ROZLOŽENÍ, A TO I NA SPOJOVANÝCH PLOCHÁCH
- BĚHEM VŠECHNYCH STAVEBNÍCH PRÁK JE KUPNĚ NEJSTÁLE SLEDOVAT STABILITU A STAV KONSTRUKCI, V PŘÍPADĚ, ŽE BY DOŠLO KE VZNIKU NOVÝCH ROZLOŽENÍ, VODNÝCH KONSTRUKCI, NAKLOU SVISLÝCH KONSTRUKCI NEBO KE VZNIKU TRAMŮ, JE KUPNĚ PRÁCE JINĚD PŘERUŠIT, KONSTRUKCE PROVOZOVNĚ ZAJISTIT VÝKONOVU A PŘÍPADNÍ STAVKA, KTERÝ ROZHOVNĚ O DALŠÍM POSTUPU
