Změnový list č. 01

| Stavba (Název dle SoD) | Rekonstrukce Bubenečského nádraží |

Statické zajištění trhlín

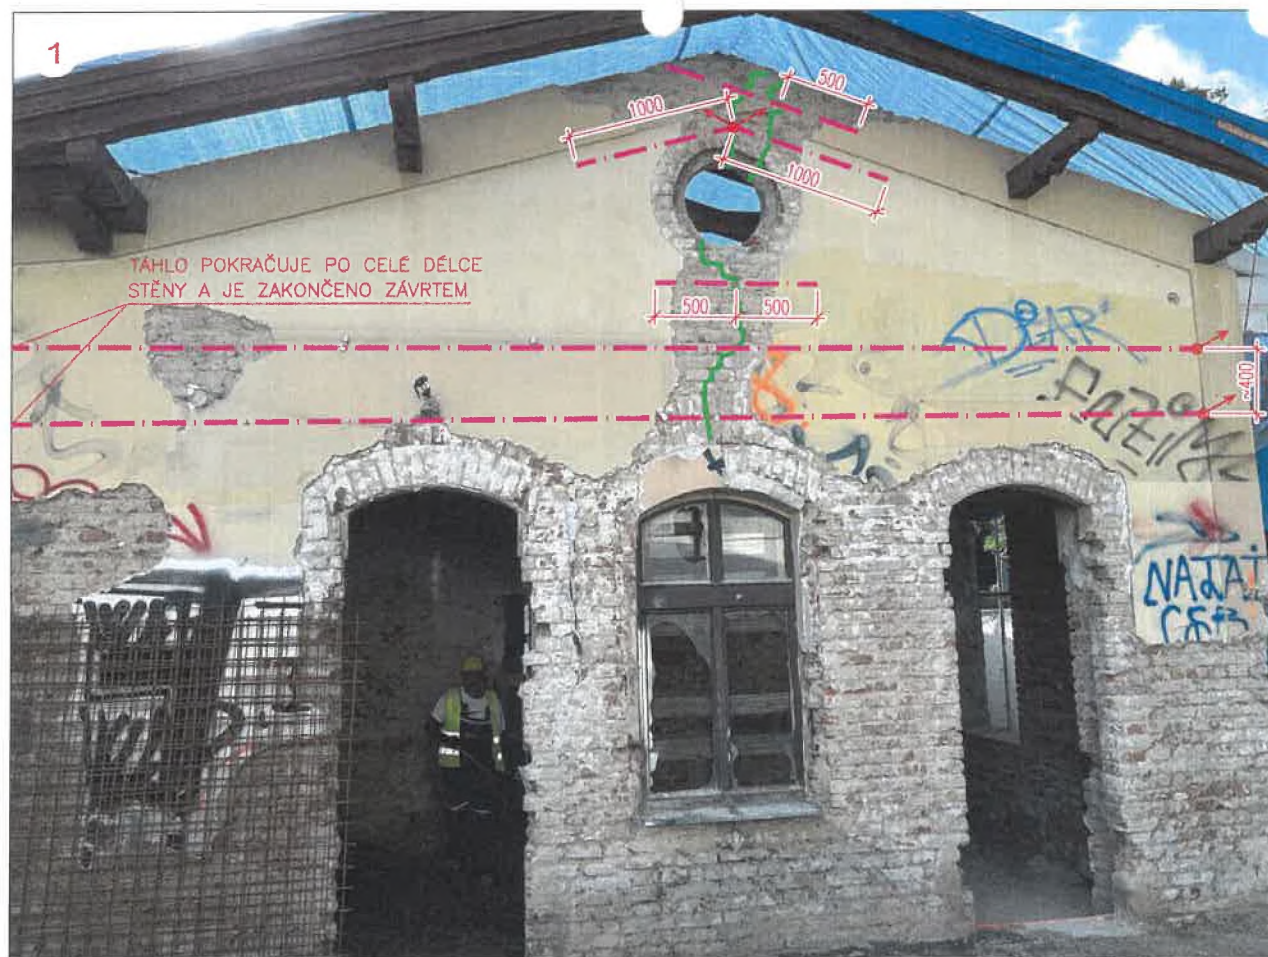
| Výkres: | Fotografický pohled 1 | | Č.v.: 1 |

V návaznosti na dokončení osekání vnitřních a vnějších omítek byly objeveny statické trhliny v nosném zdivu. Po konzultaci se statikem stavby bylo doporučeno jejich sanace pomocí helikální výztuže dle technologického postupu pro sešívání trhlín.

- TÁHLO STATibar \varnothing 8mm S PEVNOSTÍ 1192MPa
- ← ZÁVRT TÁHLA DO ZDIVA min. 500mm
- TRHLINA

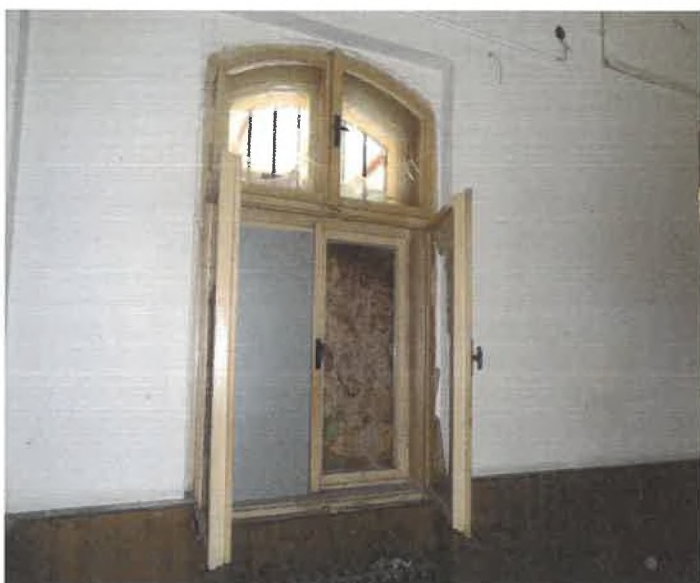
Foto 10

Okna jsou vyplněna OSB deskami, foto 10, prostor není dostatečně větrán.

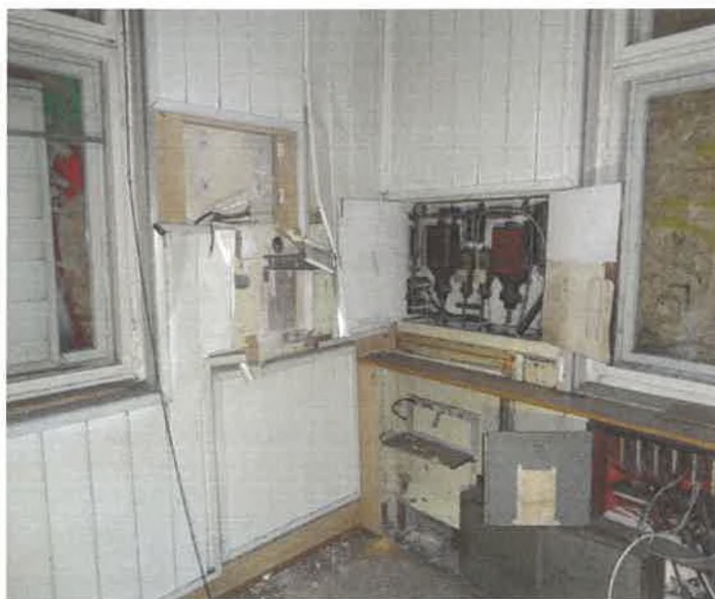
Foto 14

Prostory dopravní kanceláře, foto 14.

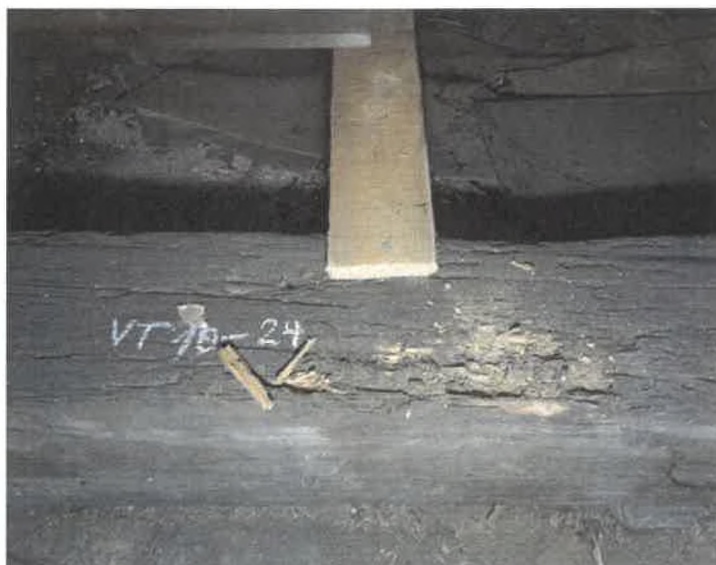
Foto 26

Vazné trámy jsou ve vazbách č. 2 - 32, 6 - 28, 10 - 24, foto 23, 24. Jsou uloženy cca 8 - 12 cm nad úrovní podlahy. Bylo zjištěno povrchové lokální nezávažné poškození hmyzem, foto 26. V části nad schodištěm byly spáry kolem trámu obaleny molitanem, foto 34.

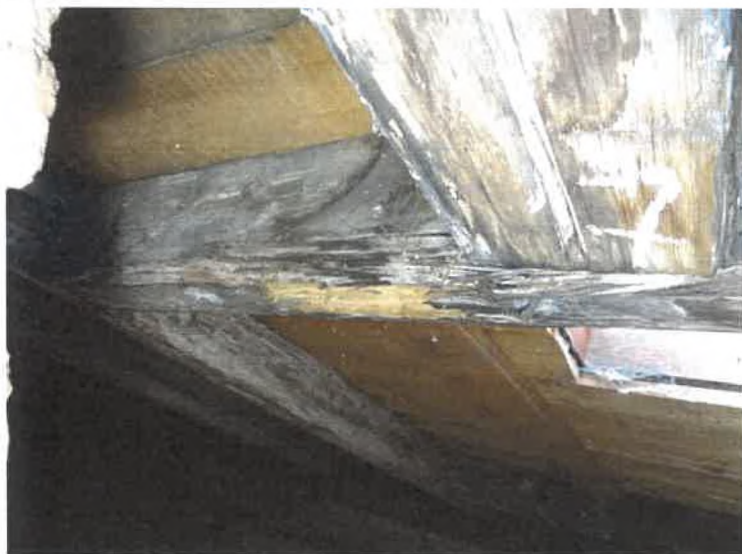
Foto 27

Jsou poškozeny vodorovné trámy u krokví č. 17 a 38, foto 27, 28, 30, 31.

-Lokálně poškozená místa v krovu (na půdoryse značeno zeleně) je třeba tesařsky vyspravit.

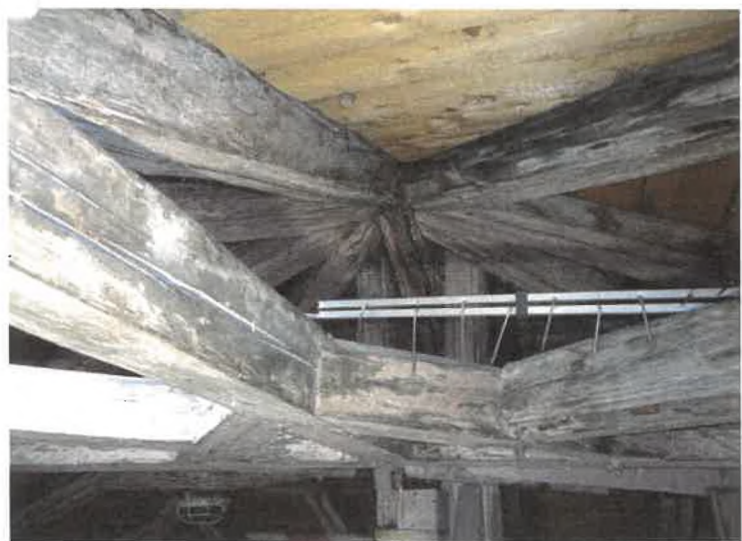
Uprostřed je **svislý sloupek**, (střecha má stanový tvar). V tomto místě zatéká, lící strany mohou být poškozené, foto 29.

Foto 28 - pohled na příložky na krokvi č. 17
Foto 29 - pohled na horní část konstrukce, zde zřejmě zatéká
Foto 30 - pohled na houbami poškozenou část krokve a trámku u vazby č. 38
Foto 31 - pohled na houbou, hmyzem narušený vodorovný trámek u krokve č. 38
Foto 32 - pohled na obezděné části konstrukčních prvků
Foto 33 - pohled na přizdžené části konstrukčních prvků, trám obalený asfaltovou lepenkou
Foto 34 - pohled na vazný trám nad schodištěm, obaleno molitanem
Foto 35 - pohled na houbou destruovaný konec krokve ve štítě směrem ke Stromovce, již opravováno
Foto 36 - pohled na houbami destruované části konstrukčních prvků, strana ke Stromovce
-

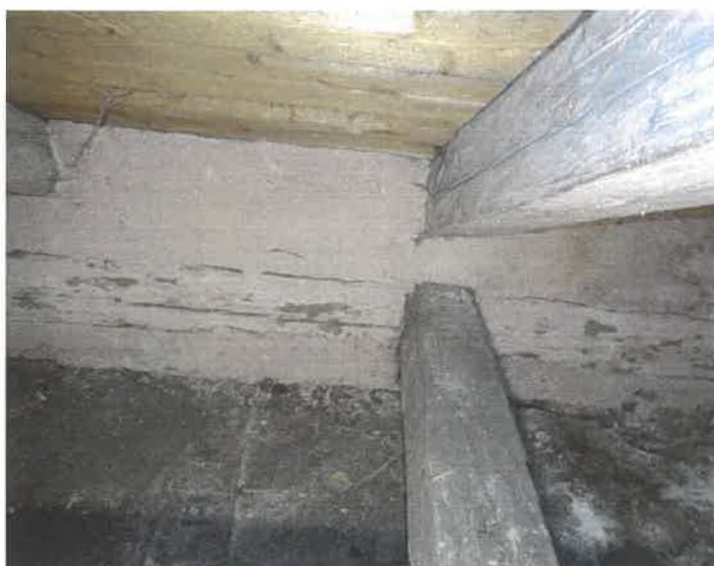
Foto 32

Krokve byly číslovány po obvodu od č. 1 do č. 43, foto 23, 24. Bylo zjištěno jen lokální poškození v č. 38. Konce od č. 29 do č. 38 jsou obezděné, foto 32, 33, stejně jako konce výměny.

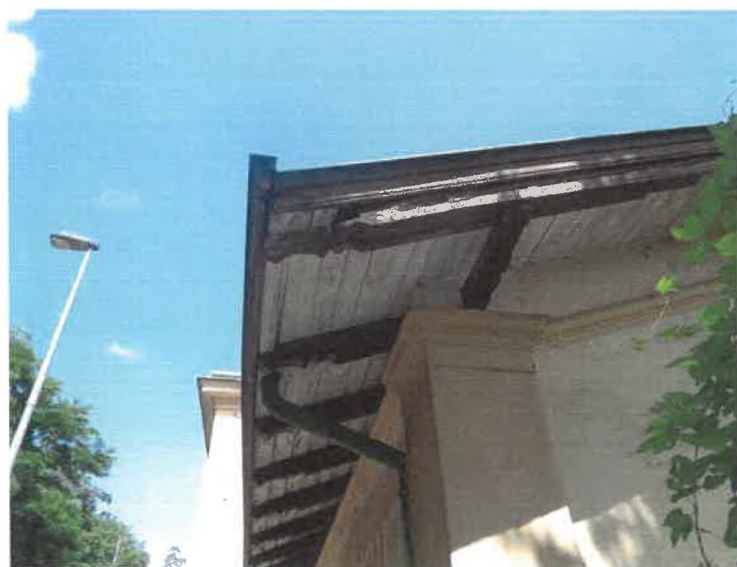
Foto 35

Trámy stropu jsou již zbavovány starých nátěrů, foto 35. V místech zatékání je nutná kontrola trámů poklepem a vrypem, foto 35, 36. Bude-li zjištěno poškození, je nutné trámy tesařsky vyspravit.

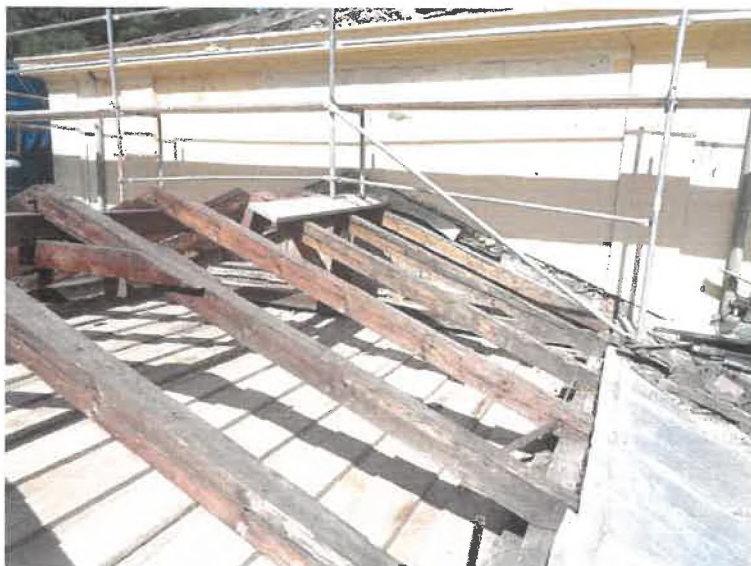
Foto 19 - pohled na konstrukci, část ke kolejím, vazby č. 4 - 9
Foto 20 - pohled na konstrukci, část ke kolejím, vazba č. 1, silná destrukce houbou
Foto 21 - pohled na konstrukci, část ke kolejím, vazba č. 2, poškození houbou
Foto 22 - pohled na konstrukci, část ke kolejím, u vazby č. 2, destrukce dřevomorkou
Foto 23 - pohled na konstrukci, část ke kolejím, u vazby č. 2 je ložisko dřevomorky v podlaze
Foto 24 - pohled na konstrukci, část ke kolejím, vazba č. 4, narušení

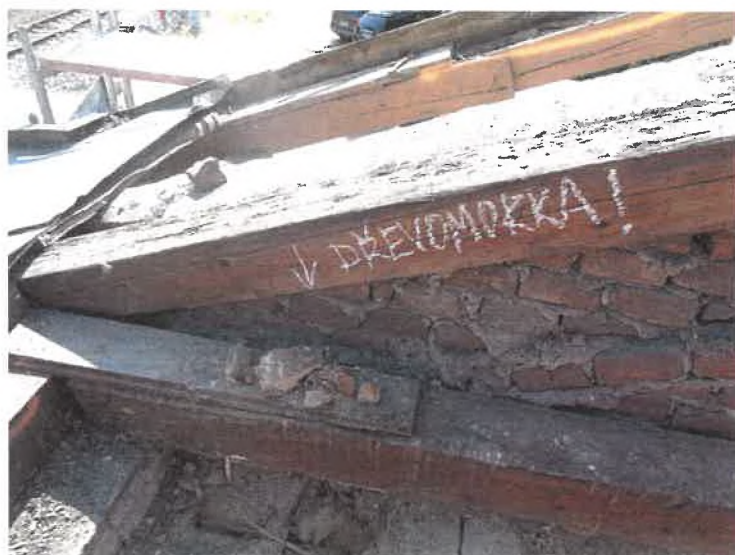
Foto 23

Prostory dopravní kanceláře - byla sejmuta část podhledu, jsou viditelné mapy po zatékání - ze strany půdy byla zjištěna dřevomorka, a to u krokevní vazby č. 2 a č. 8 - 9, viz foto 22, 23, 27 shora a foto 32, 33 zespodu.

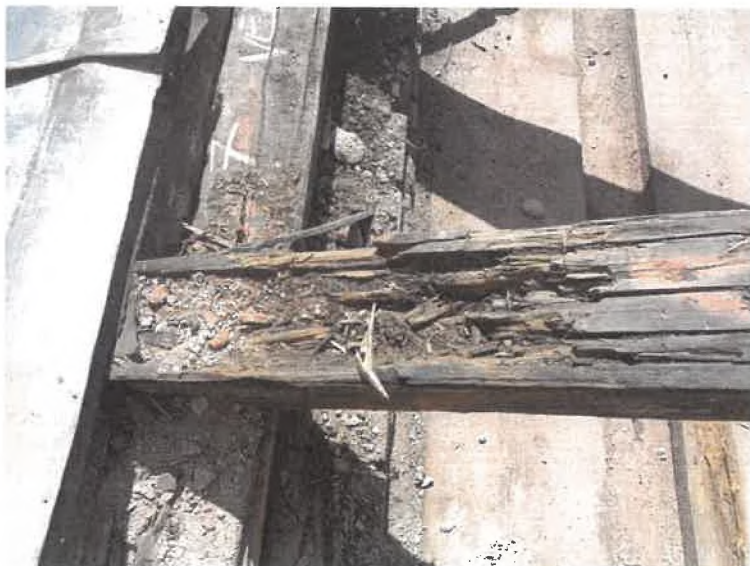
Foto 25 - pohled na konstrukci, část ke kolejím, u vazby č. 7, silné poškození houbou - konec krokve a pozednice
Foto 26 - pohled na konstrukci, část ke kolejím, vazba č. 8, destrukce krokve a pozednice houbou
Foto 27 - pohled na konstrukci, část ke kolejím, vazba č. 9, destrukce krokve a pozednice houbou i hmyzem, v prasklinách dřeva jemná bílá paprskovitá vlákna, která mohou patřit dřevomorce
Foto 28 - pohled na konstrukci, část k silnici, přesahující profilované konce krokví, krokve č. 4 - 9
Foto 29 - pohled na konstrukci, část k silnici, krokve č. 8, 9 a konce pozednice destruované houbou
Foto 30 - pohled na konstrukci, část k silnici, krokve č. 1, silná destrukce houbou
Foto 31 - pohled na houbou i hmyzem poškozená prkna podlahy u krokve č. 2, strana k silnici
přízemí
Foto 32 - pohled na strop nad dopravní kanceláří, mapy po zatékání, nad tím dřevomorka
Foto 33 - pohled na strop nad dopravní kanceláří, mapy po zatékání, nad tím vlákna dřevomorky

Strana ke kolejím: vyměnit krokve č. 1, 2 (?; v podlaze je dřevomorka, nutno rozebrat), 7, 8, 9 + část pozednice; osekát poškozenou vrstvu u č. 3, 4, 5, 6.

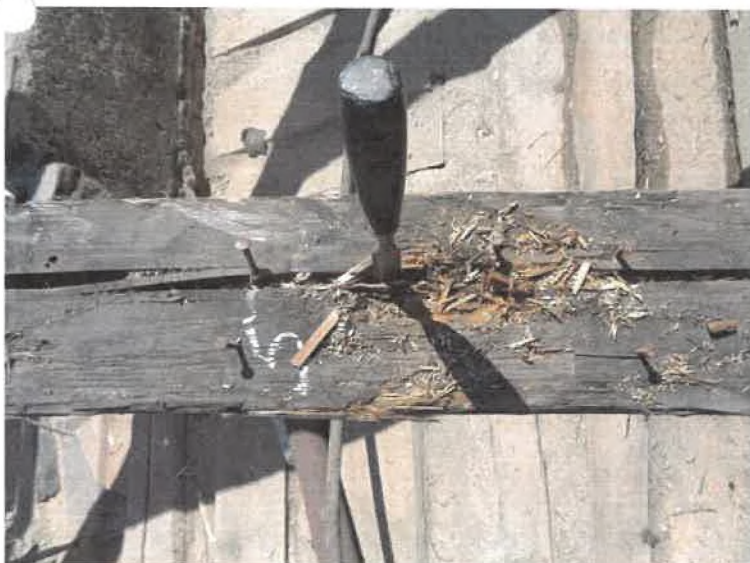
Foto 37 - pohled na konstrukci krovu od nároží č. 12
Foto 38 - pohled na konstrukci krovu, východní strana
Foto 39 - pohled na konstrukci krovu, poškození houbou ve vazbě č. 5
Foto 40 - pohled na konstrukci krovu, poškození houbou ve vazbě č. 8
Foto 41 - pohled na konstrukci krovu, poškození houbou ve vazbě č. 13
Foto 42 - pohled na konstrukci krovu, poškození houbou ve vazbě č. 14

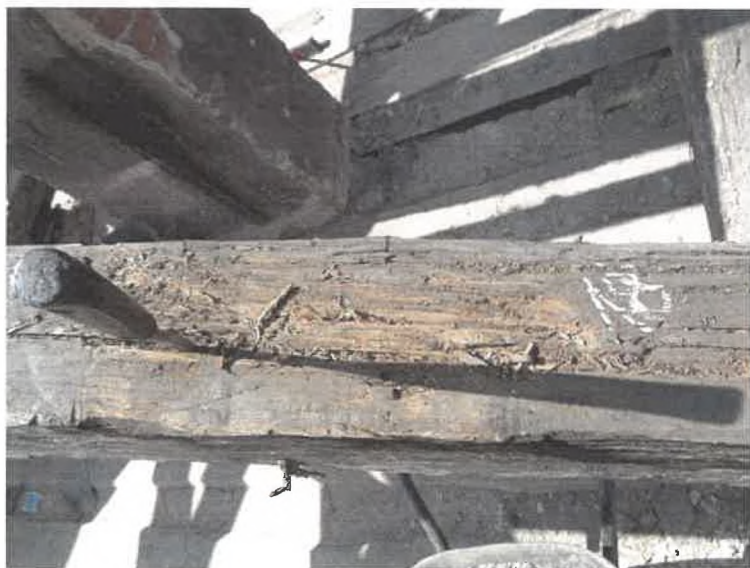
Foto 43 - pohled na konstrukci krovu, poškození houbou ve vazbě č. 18
Foto 44 - pohled na konstrukci krovu, vazby č. 16 - 12
Foto 45 - pohled na konstrukci krovu, vazby č. 16 - 22
Foto 46 - pohled na konstrukci krovu, poškození houbou ve vazbě č. 20
Foto 47 - pohled na konstrukci krovu, poškození houbou ve vazbě č. 22, nároží
Foto 48 - pohled na konstrukci krovu, poškození houbou ve vazbě č. 32

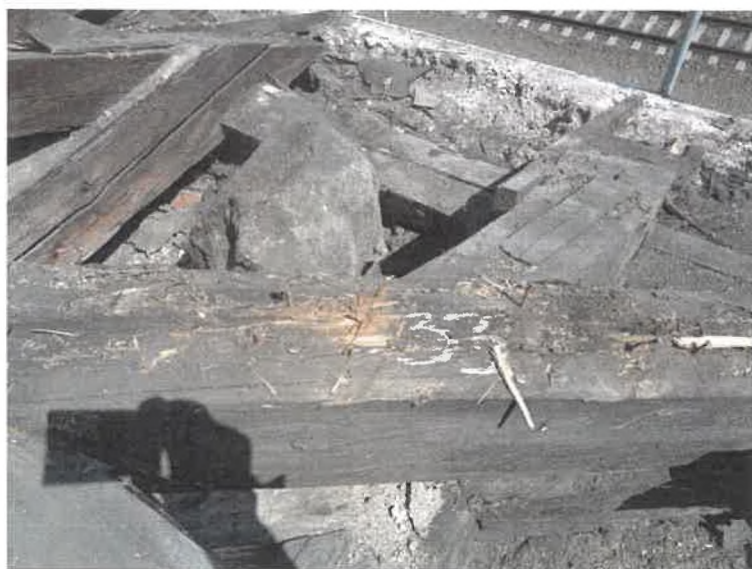
Foto 49 - pohled na konstrukci krovu, poškození houbou ve vazbě č. 33, nároží
Foto 50 - pohled na konstrukci krovu, destrukce houbou ve vazbě č. 33, nároží, spodní část
Foto 51 - pohled na konstrukci krovu, destrukce houbou ve vazbě č. 39
Foto 52 - pohled na konstrukci krovu, poškození houbou ve vazbě č. 40
Foto 53 - pohled na konstrukci krovu, poškození houbou u vazby č. 41
Foto 54 - pohled na konstrukci krovu, poškození hrany pozednice hmyzem, houbou u vazby č. 43

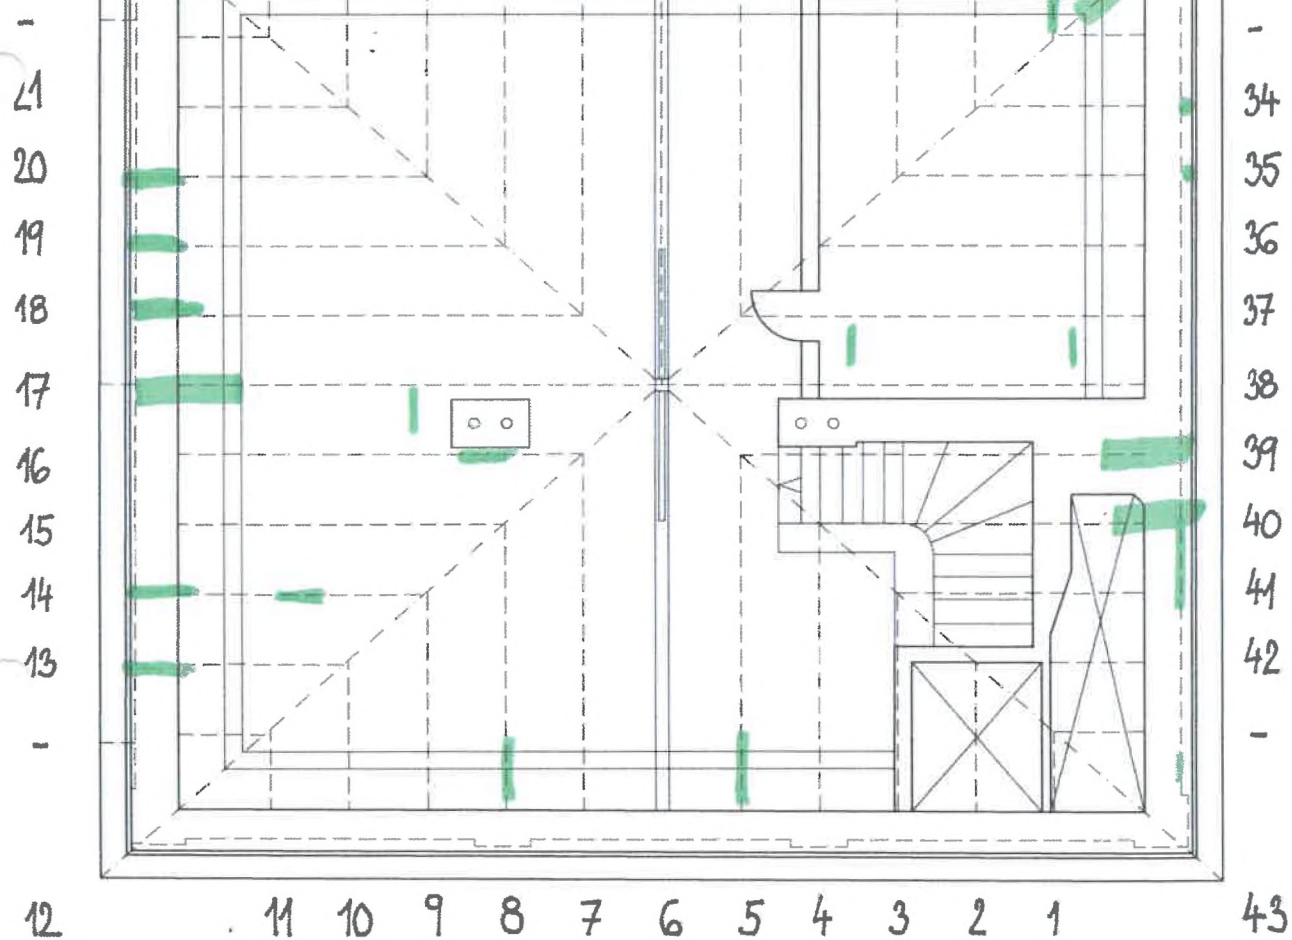
PŮDORYS KROV
PRAHA 6, BUBI

. HOUBA TYPU TRÁMOVKA, HMYZ

. DŘEVOMORKA
