Stavebněhistorický průzkum  
bytového domu nám. Svobody 728/1, Praha 6

INVENTARIZAČNÍ KARTA		kategorie <b>A</b>	číslo	<b>12</b>
označení	oblady a dlažby koupelen	umístění <b>1.NP</b> počet prvků	č.dv.3	přízemí
druh prvku	stavební			
popis prvku

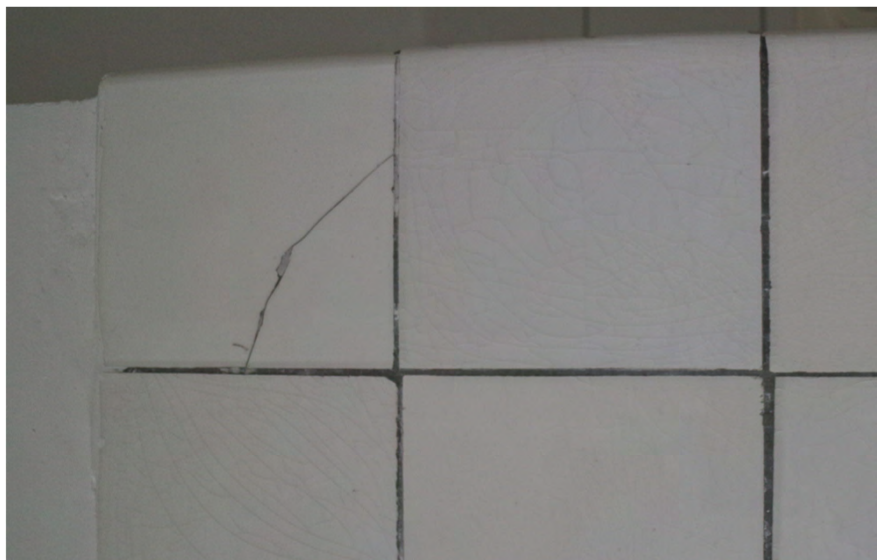
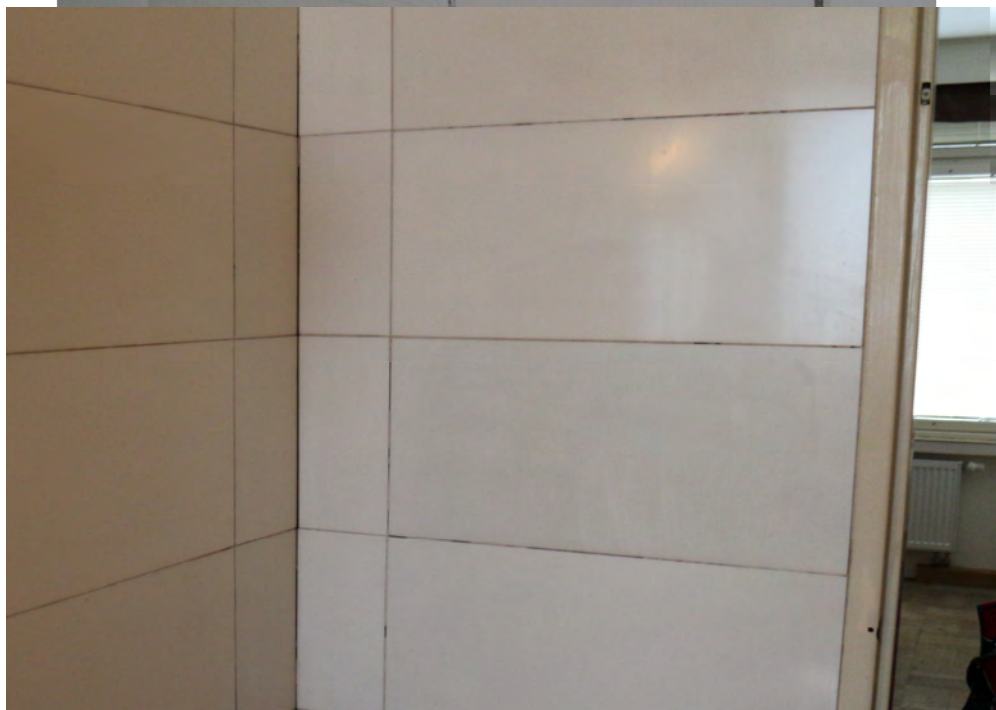
původní bělinový galzovaný obklad na většině plochy koupelny byl při úpravách rozvodů neodborně lokálně nahrazen v místě sekání současnými bílými obkládačkami. Jedná se o malý formát a také o větší obdélný formát.

původnost	historická	kvalita / hodnota	vysoká
stav	lehce poškozený	způsob ochrany	ochránit / uložit

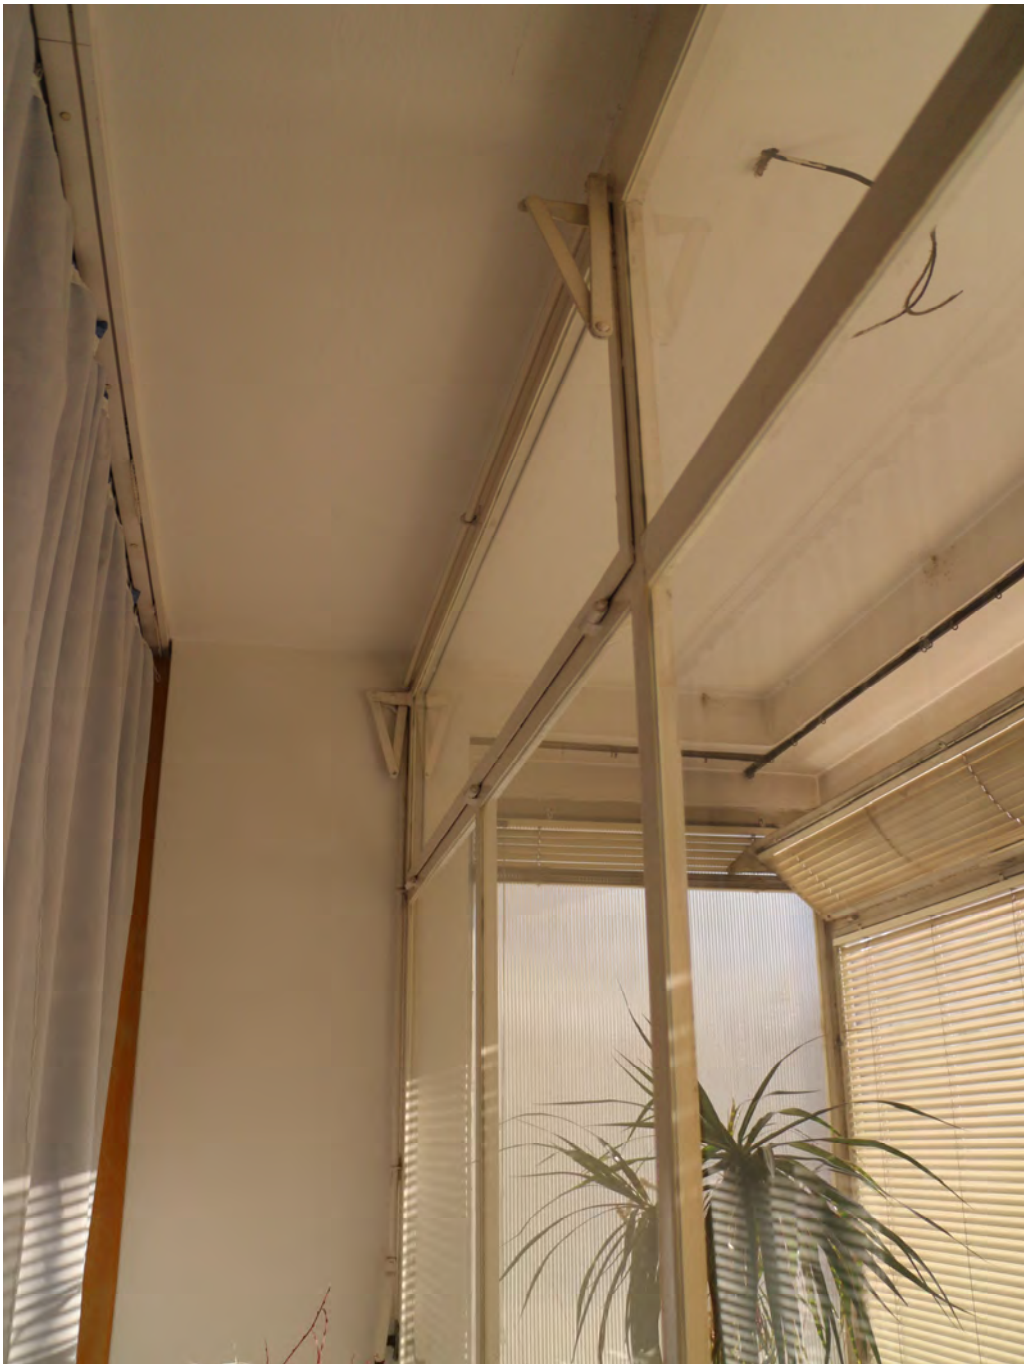
INVENTARIZAČNÍ KARTA		kategorie <b>A</b>	číslo <b>13</b>
označení	<b>konstrukce zimní zahrady</b> v bytech	umístění <b>1.PP</b> počet prvků	suterén
druh prvku			
popis prvku	konstrukce zimní zahrady bezprostředně navazující na uliční fasádu je zhotovena obdobně jako v hl. chodbě přízemí. Je z ocelových profilů včetně výklopného nadvětlíku s táhlovým ovládáním. Zasklení je jednoduše do kytu.

původnost stav	historická zachovalý	kvalita / hodnota způsob ochrany	vysoká zachovat

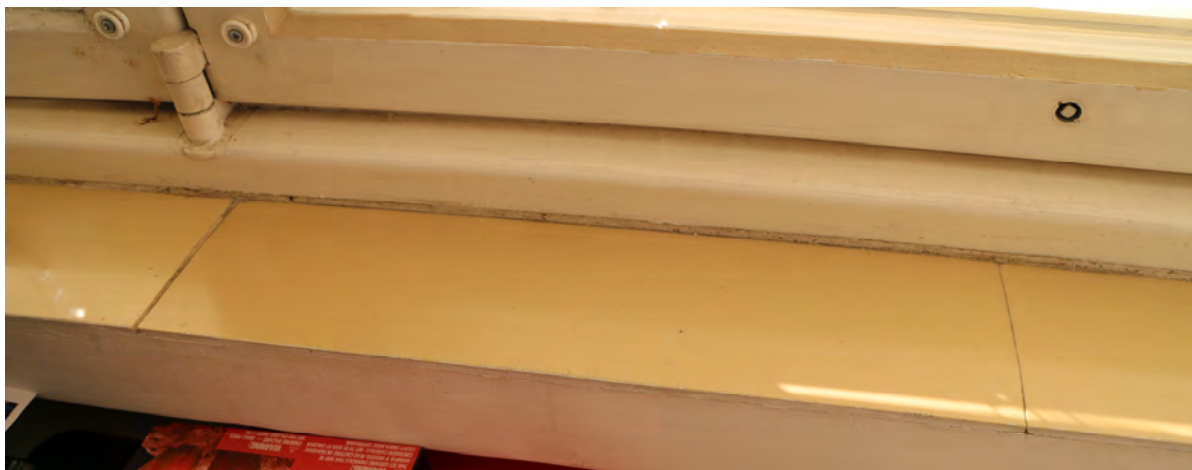
INVENTARIZAČNÍ KARTA		kategorie <b>A</b>	číslo <b>14</b>
označení	obklad parapetů oken bytů	umístění <b>1.PP</b>	suterén
druh prvku	stavební	počet prvků	
popis prvku

v malém množství exemplářů se dochovaly obkladové desky s probarveného skla, které jsou položeny na parapetech bytů. Barevnost je rozná, nejčastěji v bílá káva. Při jejich poničení bylo vyzkoušeno nahradit je tzv. Lacobelem v podbném tónu.

původnost	historická	kvalita / hodnota	vysoká
stav	zachovalý	způsob ochrany	zachovat
