Stavebněhistorický průzkum  
bytového domu nám. Svobody 728/1, Praha 6

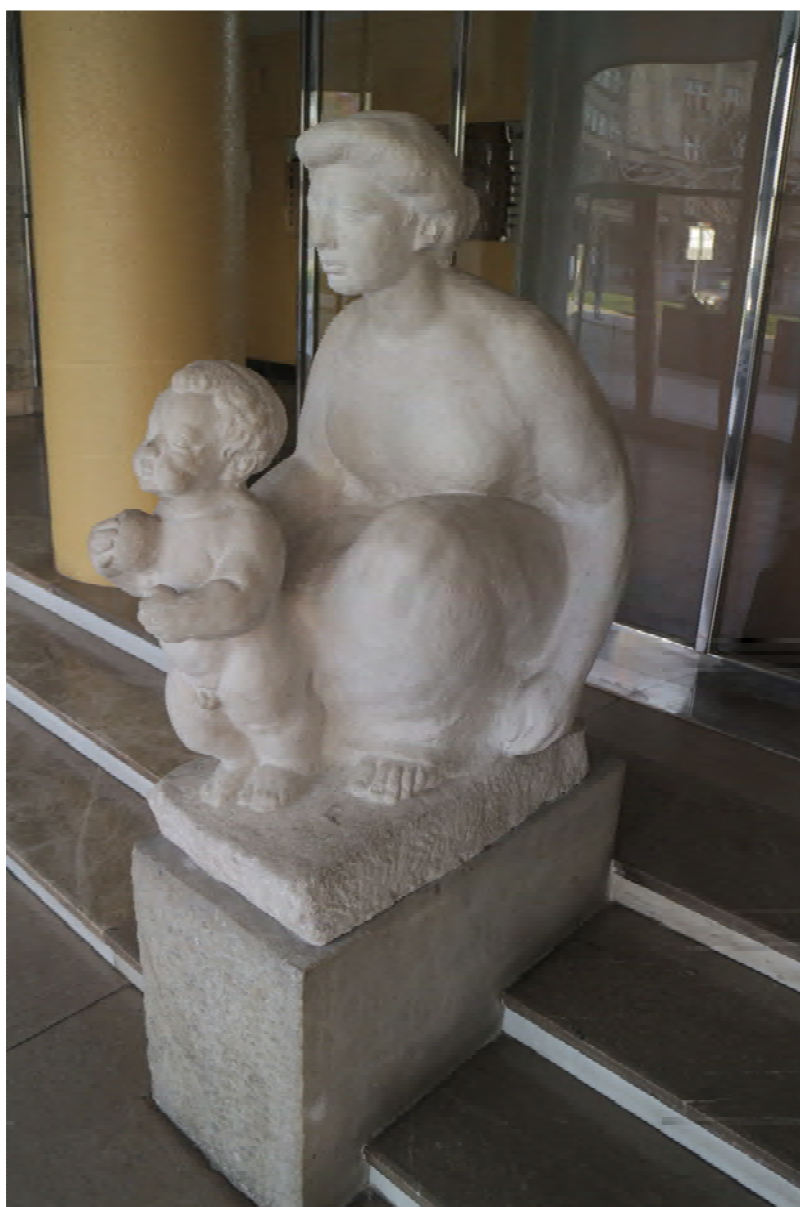
INVENTARIZAČNÍ KARTA		kategorie I	číslo 1
označení	socha	umístění 1.NP	přízemí
druh prvku	umělecký	počet prvků	1
popis prvku

kopie sousoší ženy s dítětem do Bedřicha Stefana, originál z bílého mramoru  
byl uložen v zámku na Zbraslavi. V. 113cm.

původnost stav	kopie zachovalý	kvalita / hodnota způsob ochrany	významná ochránit a vyčistit
-------------------	--------------------	-------------------------------------	---------------------------------

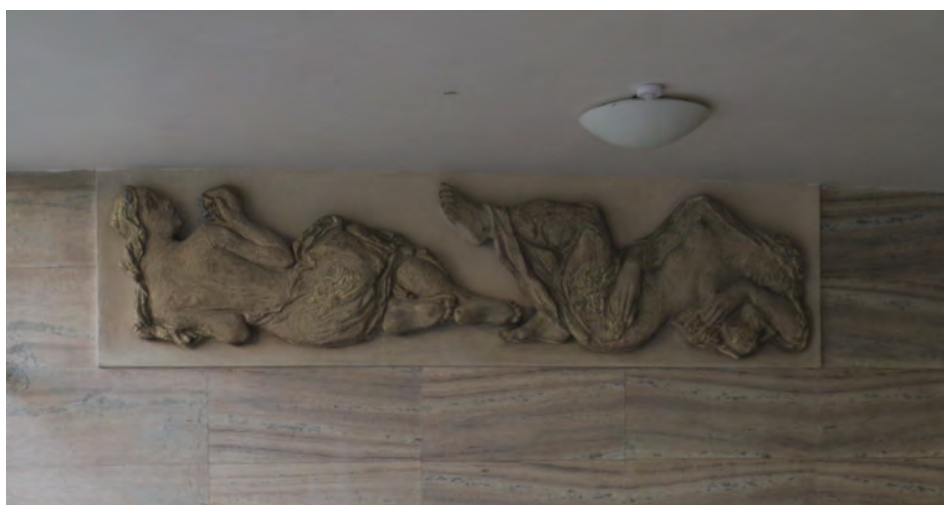
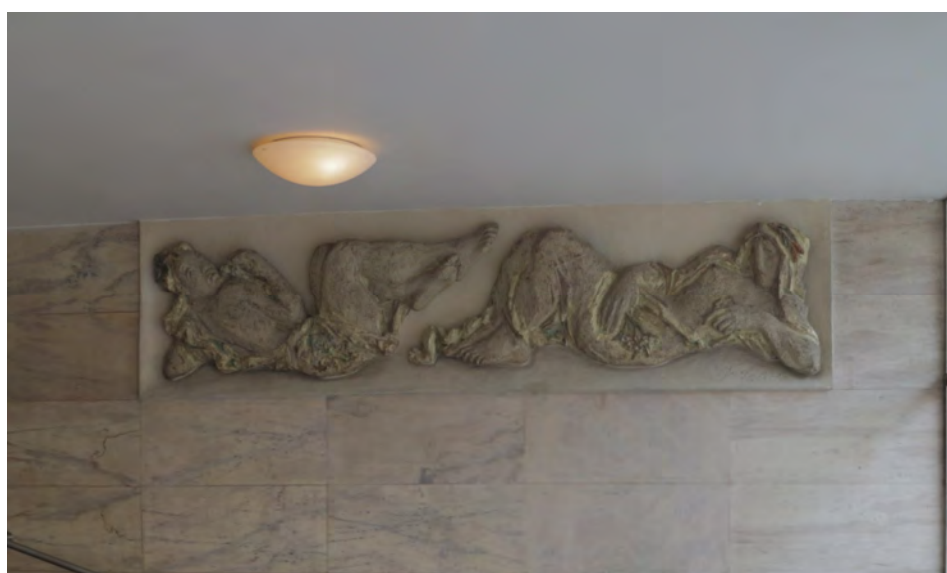
INVENTARIZAČNÍ KARTA		kategorie I	číslo 2
označení	reliéfní plastiky	umístění 1.PP	suterén
druh prvku	umělecký	počet prvků	2
popis prvku

Terakotové reliéfy s motivem ročních období od sochaře J.Lauda 1938-39.  
rozměr 420/60cm.

původnost	historická	kvalita / hodnota	významná
stav	zachovalý	způsob ochrany	očistit

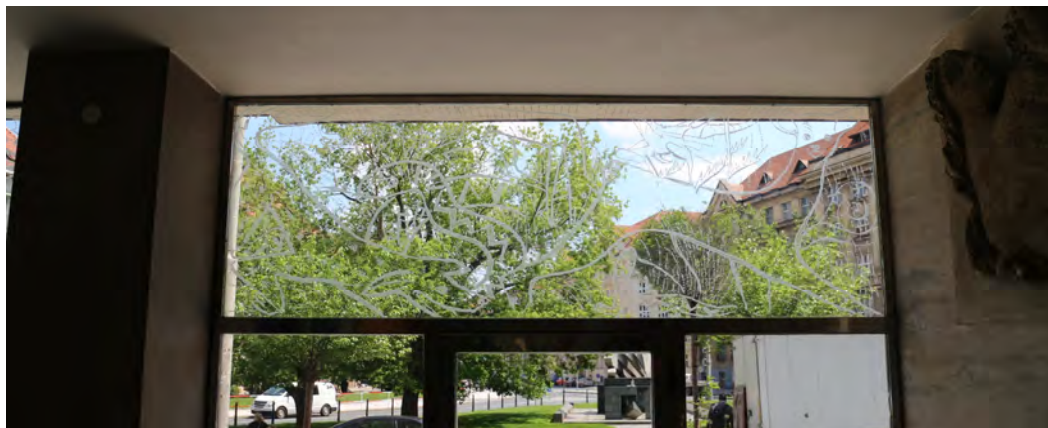
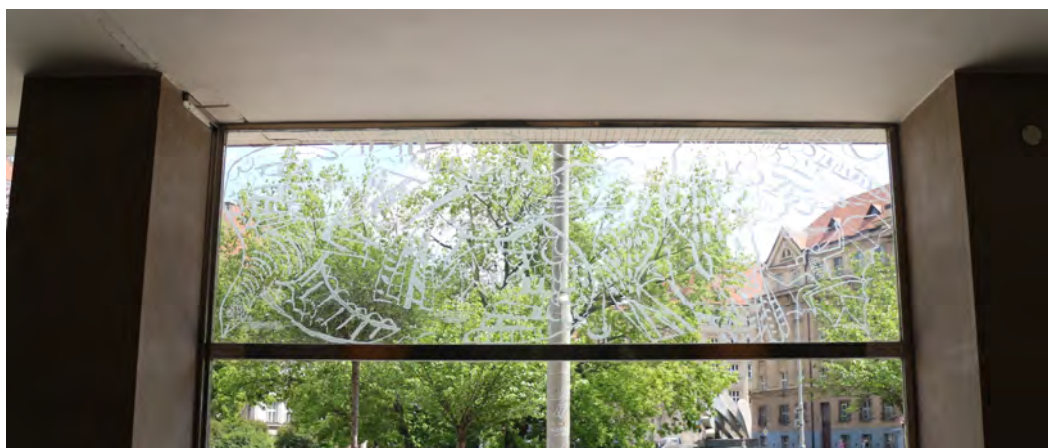
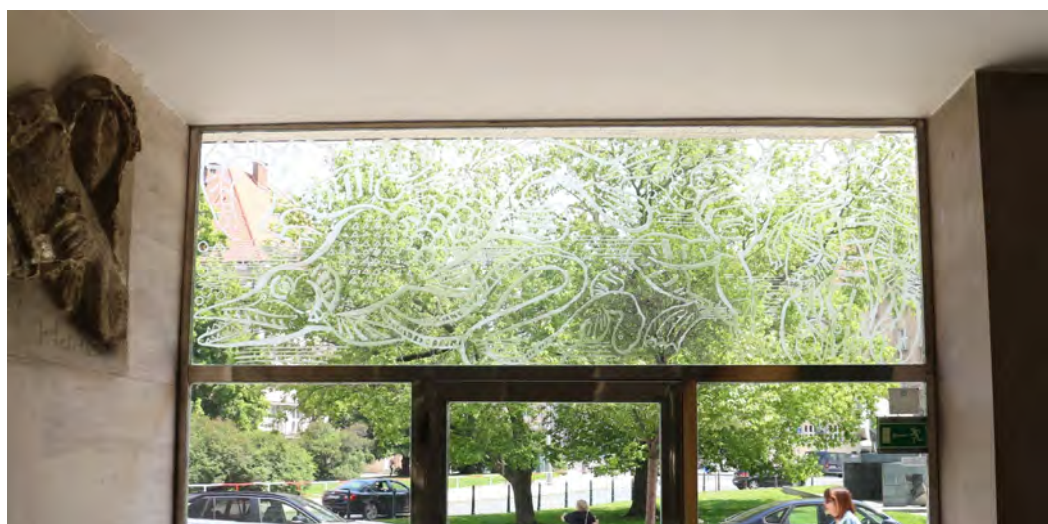
INVENTARIZAČNÍ KARTA		kategorie <b>I</b>	číslo <b>3</b>
označení	skleněná reliéfní dekorace	umístění <b>1.NP</b>	přízemí
druh prvku	umělecký	počet prvků	3

jedná se o kopie leptaných skel od Jana Baucha s motivy zvěře, práků a ryb, zapsaných jako movitá kulturní památka s rejstříkovým číslem 31 – 060123

původnost stav	kopie dobrý	kvalita / hodnota způsob ochrany	významná očistit
----------------	----------------	-------------------------------------	---------------------

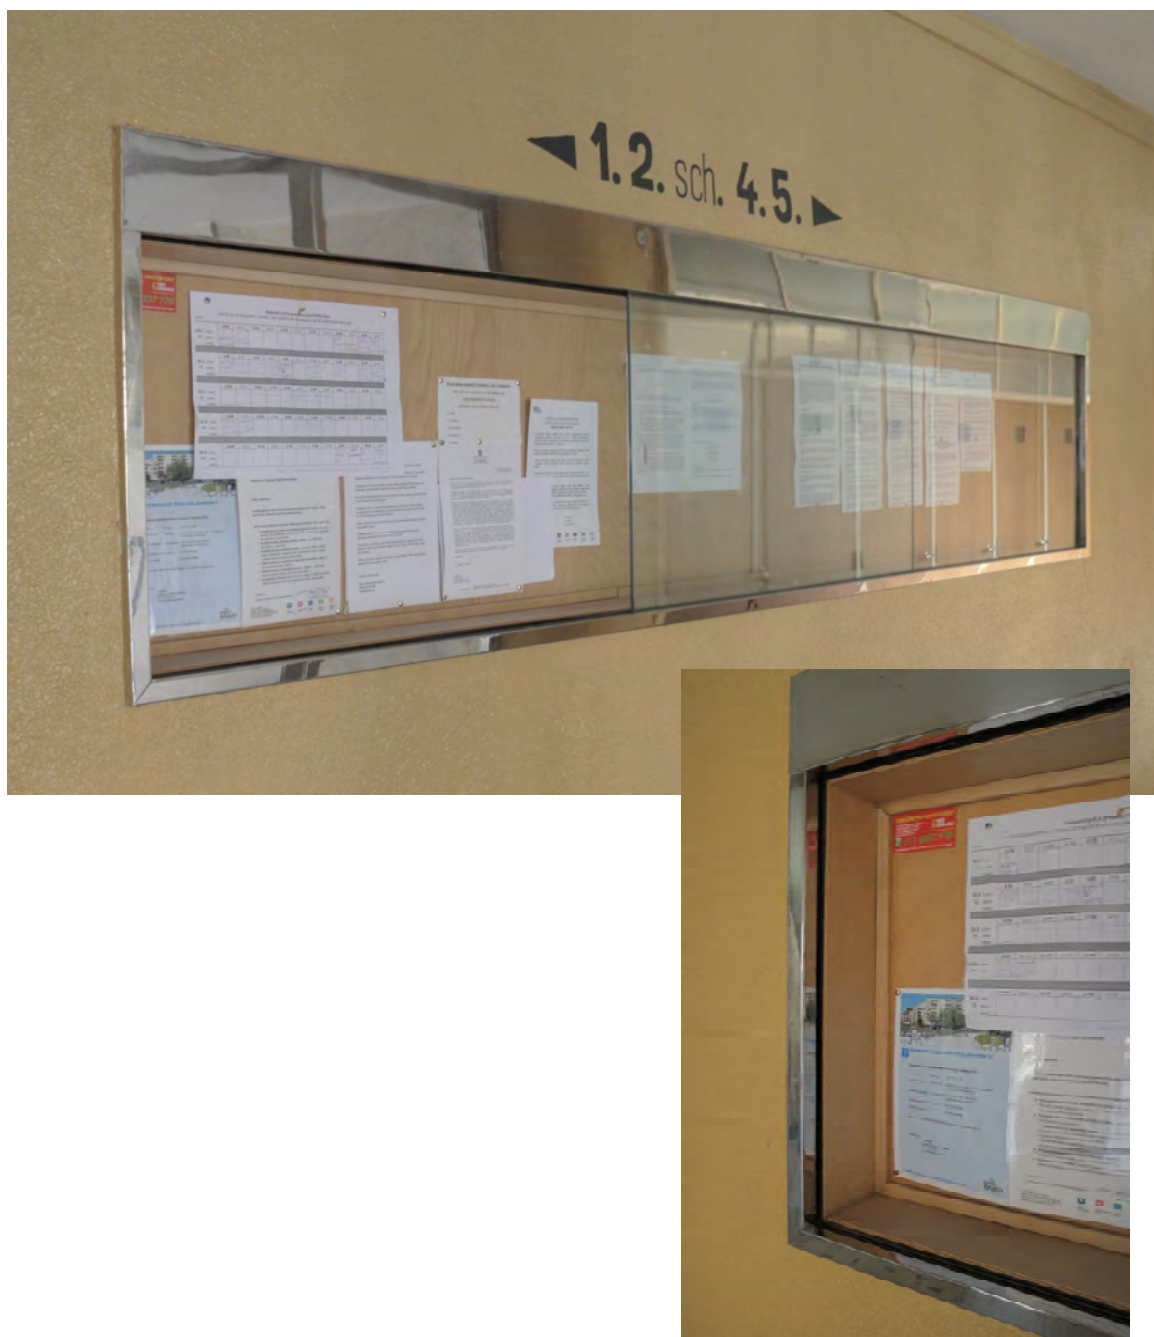
<b>INVENTARIZAČNÍ KARTA</b>		<i>kategorie</i> <b>I</b>	<i>číslo</i> <b>4</b>
<i>označení</i> <b>vitřina - nástěnka</b>		<i>umístění</i> <b>1.NP</b>	<b>přízemí</b>
		<i>počet prvků</i>	
<i>druh prvku</i>	interiérový

naproti zvonkovému tablu je umístěna vitřina s nástěnkou v rámu z leštěného kovu a posuvnými skleněnými výplněmi. Nad nástěnkou je písmomalbou vyznačen směr ke schodištím (autenticita neověřena)

<i>původnost</i>	původní	<i>kvalita / hodnota</i>	významná
<i>stav</i>	dobrý	<i>způsob ochrany</i>	očistit

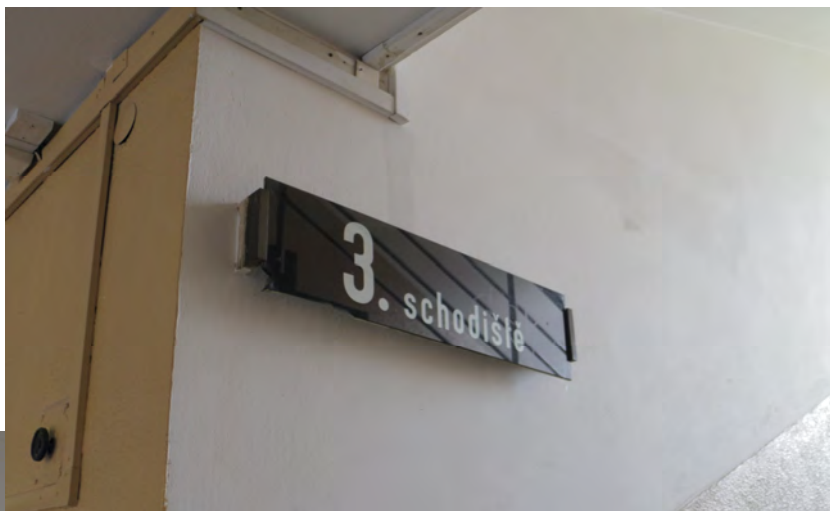
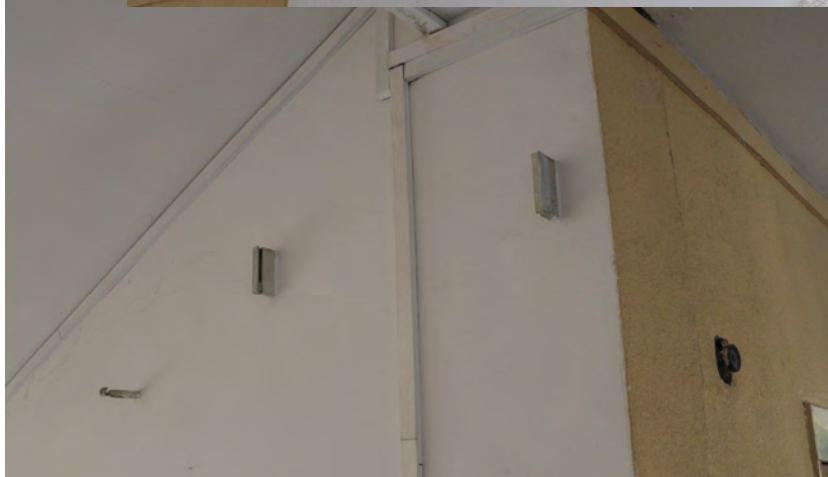
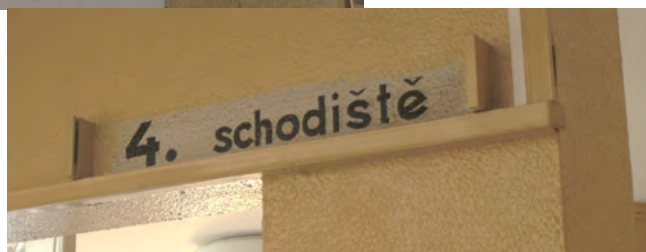
INVENTARIZAČNÍ KARTA		kategorie	I	číslo	5
označení	orientační systém	umístění	1.NP	přízemí	
druh prvku	interiérový	počet prvků	1+

schodišťová tělesa byla označena systémem značek. Zachoval se pouze jeden exemplář s nápisem : "3.schodiště". Naproti se zachoval původní držák. Cekulka je z malovaného opakního skla uchycená na kovových konzolách. V jednom případě byl zničený zápis naivně přemalován na stěnu.

původnost stav	historický vzor	kvalita / hodnota způsob ochrany	významná ochr. a kopie podle vzoru
-------------------	--------------------	-------------------------------------	---------------------------------------
