Stavebněhistorický průzkum
bytového domu nám. Svobody 728/1, Praha 6

INVENTARIZAČNÍ KARTA		kategorie X	číslo 4
označení	Výtahy v sekci 1 2 3 4 5	umístění	PP a NP
.	kromě 1.NP 3.sekce (č.X.5)	počet prvků	4 sekce o 7-8p.
druh prvku	technický

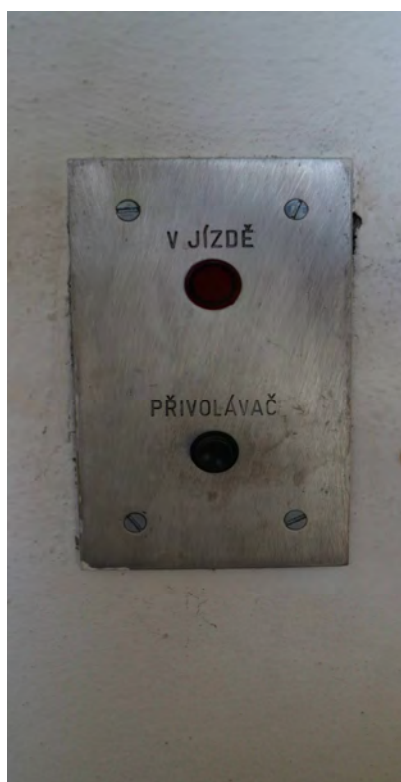
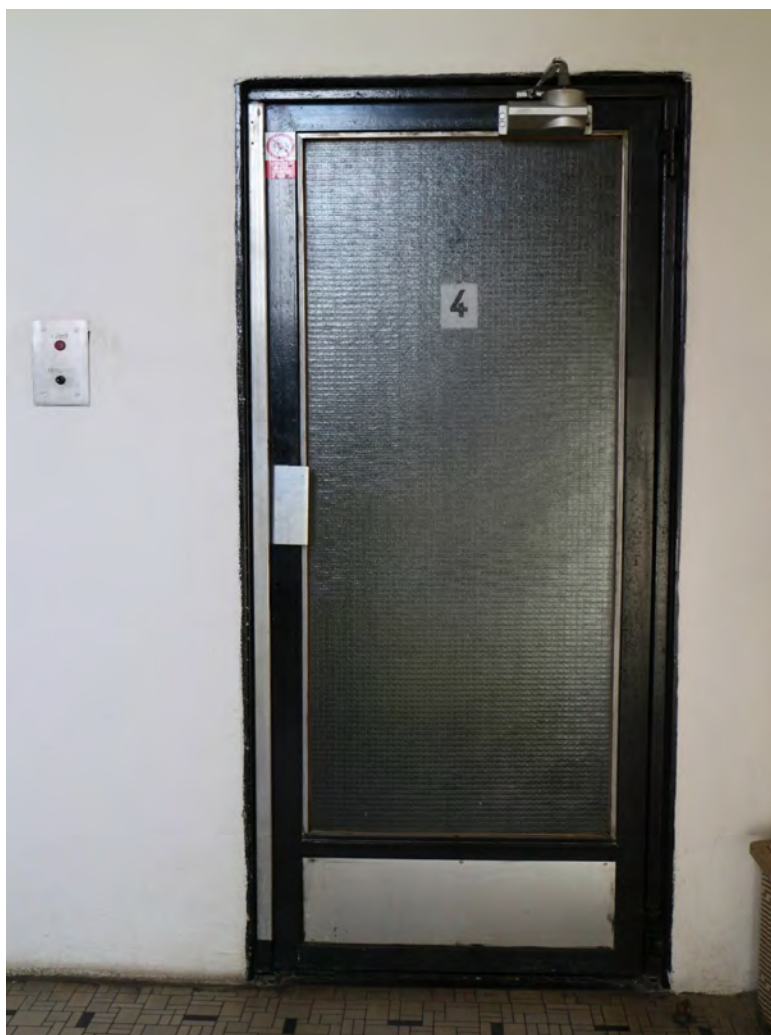
novodobý osobní výtah s kabinou bez vnitřních dveří a otvíravými kabinovými dveřmi. Konstrukce po demontáži původního výtahu v roce 1974. Tehdy došlo i k osazení nových šachteních dveří ve všech podlažích s přebouráním a přezděním celé štítvé stěny. Ovládací panely jsou novodobé

původnost	novodobá	kvalita / hodnota	nevýznamná
stav	poškozený	způsob ochrany	demontáž

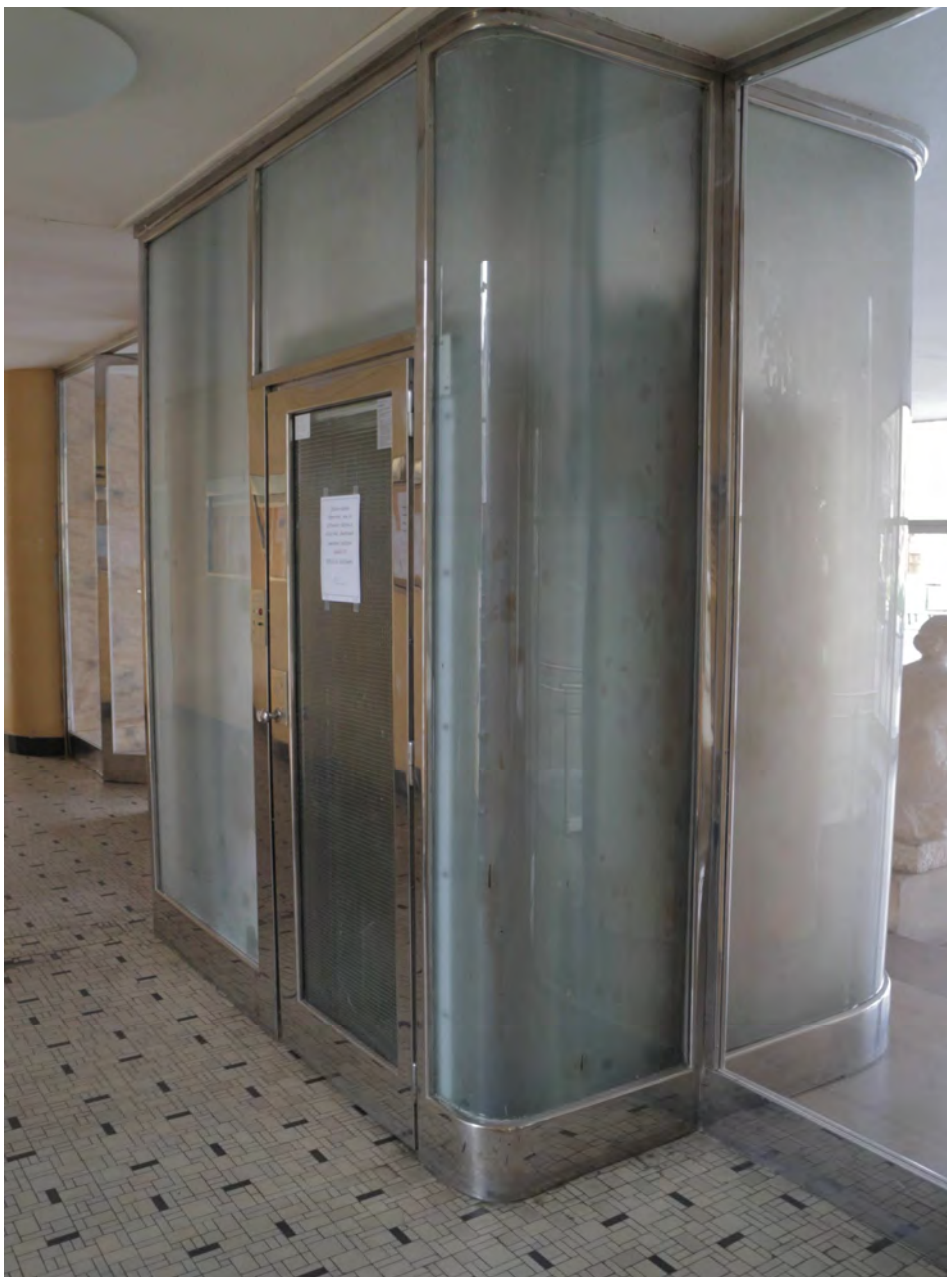
INVENTARIZAČNÍ KARTA		kategorie X	číslo 5
označení	Výtah v sekci 3 - přízemí	umístění 1.NP	
druh prvku	technický	počet prvků	1

novodobý osobní výtah s kabinou s vnitřními shrnovacími dveřmi a původními otvíravými kabinovými dveřmi v přízemí (1.NP). Zde je zachována kompletní prosklená konstrukce v leštěných chromovaných profilech včetně šachteních dveří. Ovládací panel s mincovníkem je původní (podle dochovaného návrhu autora domu). Zbylé stanice i kabina a technologie je totožná se zbytkem domu, viz. Č.X.4.

původnost stav	původní zachovalý	kvalita / hodnota způsob ochrany	významná ochrana a očištění
-------------------	----------------------	-------------------------------------	--------------------------------

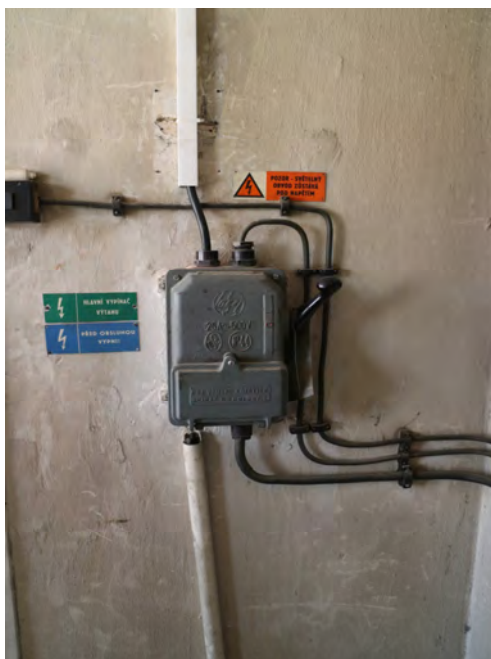
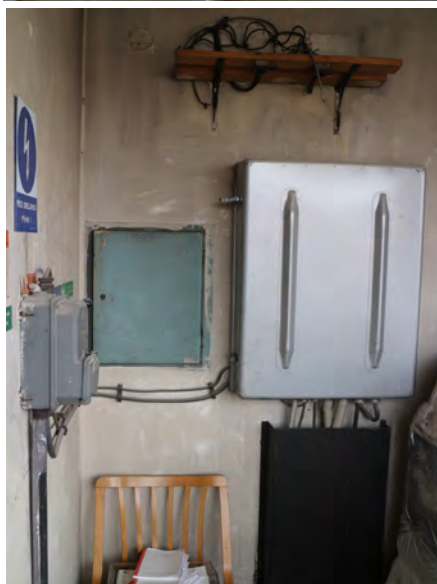
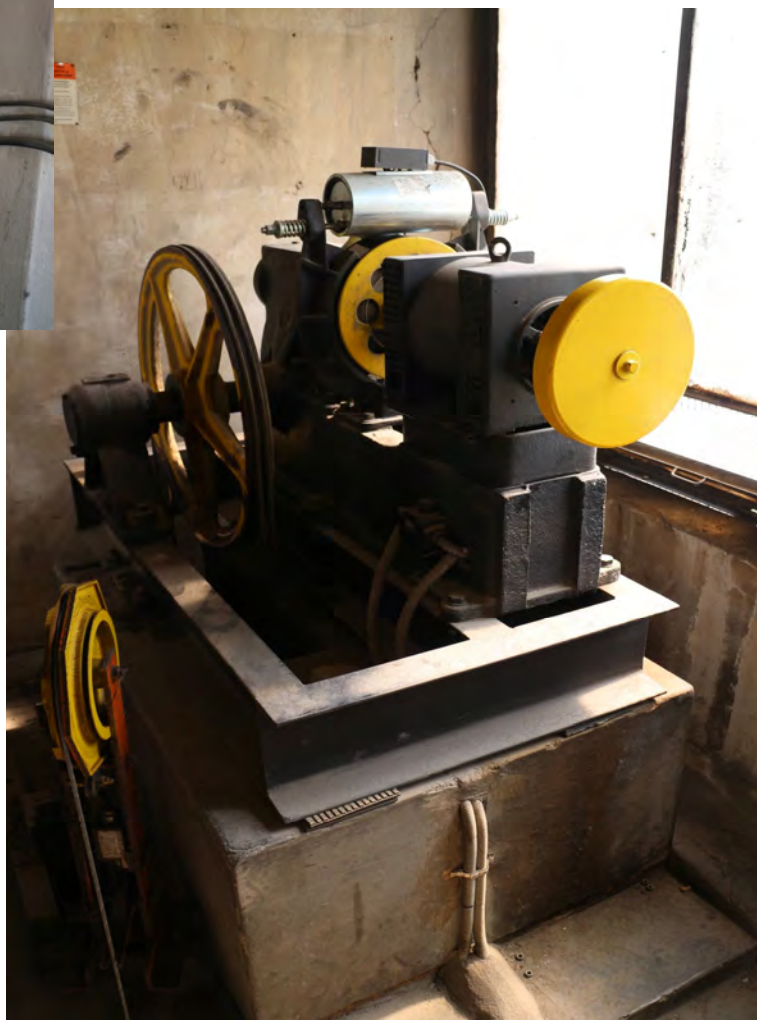
INVENTARIZAČNÍ KARTA		kategorie X	číslo 6
označení	Strojovny výtahů	umístění 6 a 7NP	
druh prvku	technický	počet prvků	5
popis prvku

Strojovny výtahů byly přestavěny při výměně výtahů v r.1974. Došlo k výměně výtahového stroje a kompletní elektroinstalace. Z původních prvků zbyly jen elektro skříně a části nefunkčních rozvodů. Dveře do strojovny jsou nepůvodní.

původnost	novodobá	kvalita / hodnota	nevýznamná
stav	poškozený	způsob ochrany	demontáž
