Stavebněhistorický průzkum
bytového domu nám. Svobody 728/1, Praha 6

INVENTARIZAČNÍ KARTA		kategorie S	číslo 1
označení	rozvody studené a teplé vody	umístění 1.PP	suterén
druh prvku	TZB	počet prvků	
popis prvku

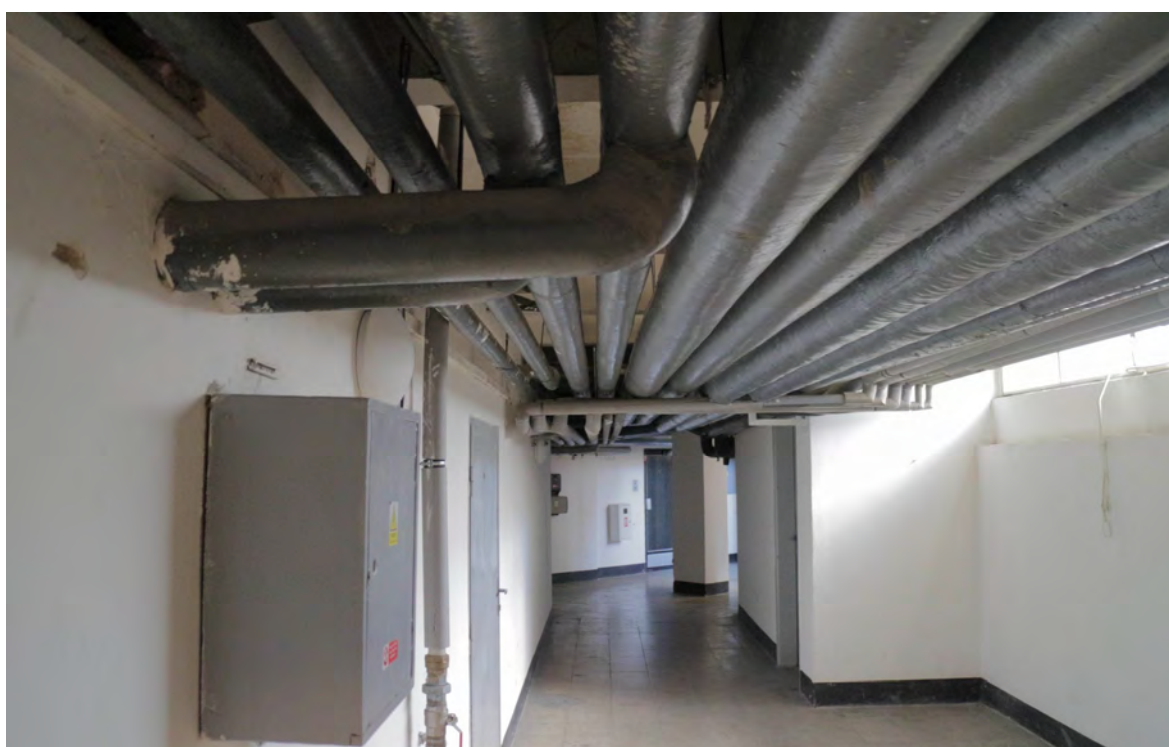
Sudená voda je vedena pod povrchem/podlahou srohby a ve zdech. Původní rozvody teplé vody byly vedeny současně s rozvody ústředního topení do všech sekcí domu. Při razantních zásazích do topného systému po r.2000 došlo i k lokálním změnám a přetrasování rozvodů TUV -to však již v novodobých materiálech a zpravidla pod rovinou původního poteubí v suterénní chodbě.

původnost	historická	kvalita / hodnota	významná
stav	zachovalý	způsob ochrany	dílče ochránit a prezentovat

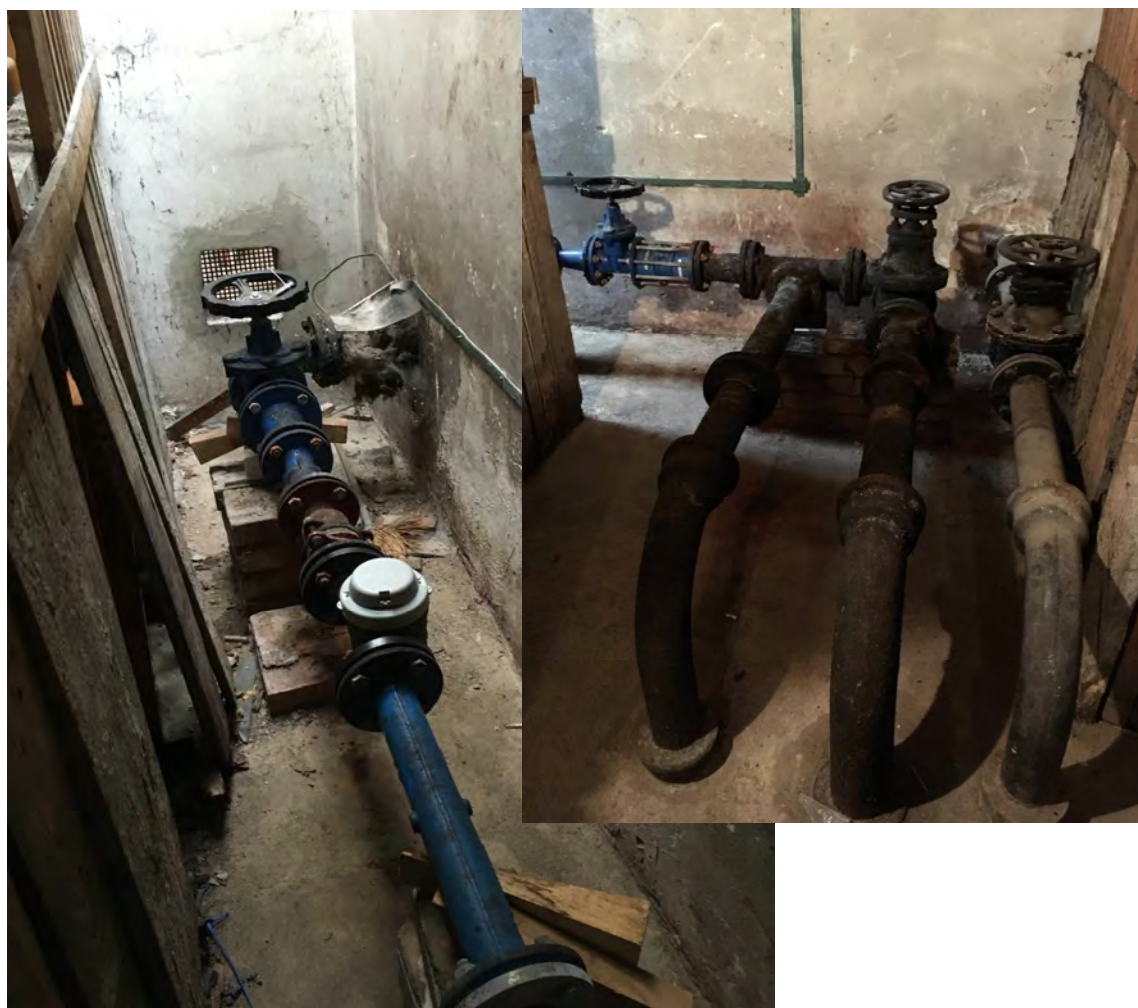
INVENTARIZAČNÍ KARTA		kategorie S	číslo 2
označení	hlavní uzávěr vody se soupravou	umístění 1.PP	suterén
druh prvku	TZB	počet prvků	1
popis prvku

v ose objektu je vodovodní přípojka s původní uzavírací a měřící soupravou. (vodoměr a uzáver je novodobý). Rozvody je dále dělal do sekcí domu. Provedení je ocel s přírubami a temovaná tlaková litina.

původnost stav	historická s úpravami zachovalý	kvalita / hodnota způsob ochrany	významná ochránit a prezentovat
----------------	---------------------------------	----------------------------------	---------------------------------

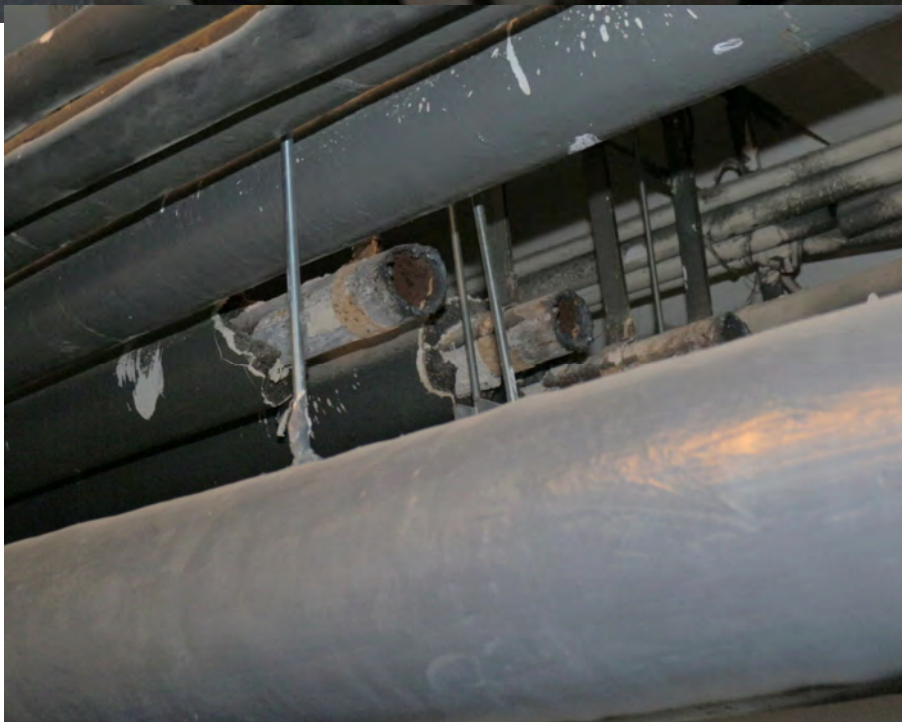
INVENTARIZAČNÍ KARTA		kategorie	S	číslo	3
označení	pátevní rozvod studené a teplé vody		umístění	1.PP	suterén
			počet prvků		
druh prvku	TZB				
popis prvku	<p>současně s hlavním rozvodem UT v hlavní chodbě suterénu byl trasován rozvod teplé vody z kotelny. Ten byl při poravách čístečně demontován a částečně ponechán nad novým rozvodem.</p> <div>

</div>				
původnost stav	historická s úpravami poškozený	kvalita / hodnota způsob ochrany	významná dílče ochránit a prezentovat

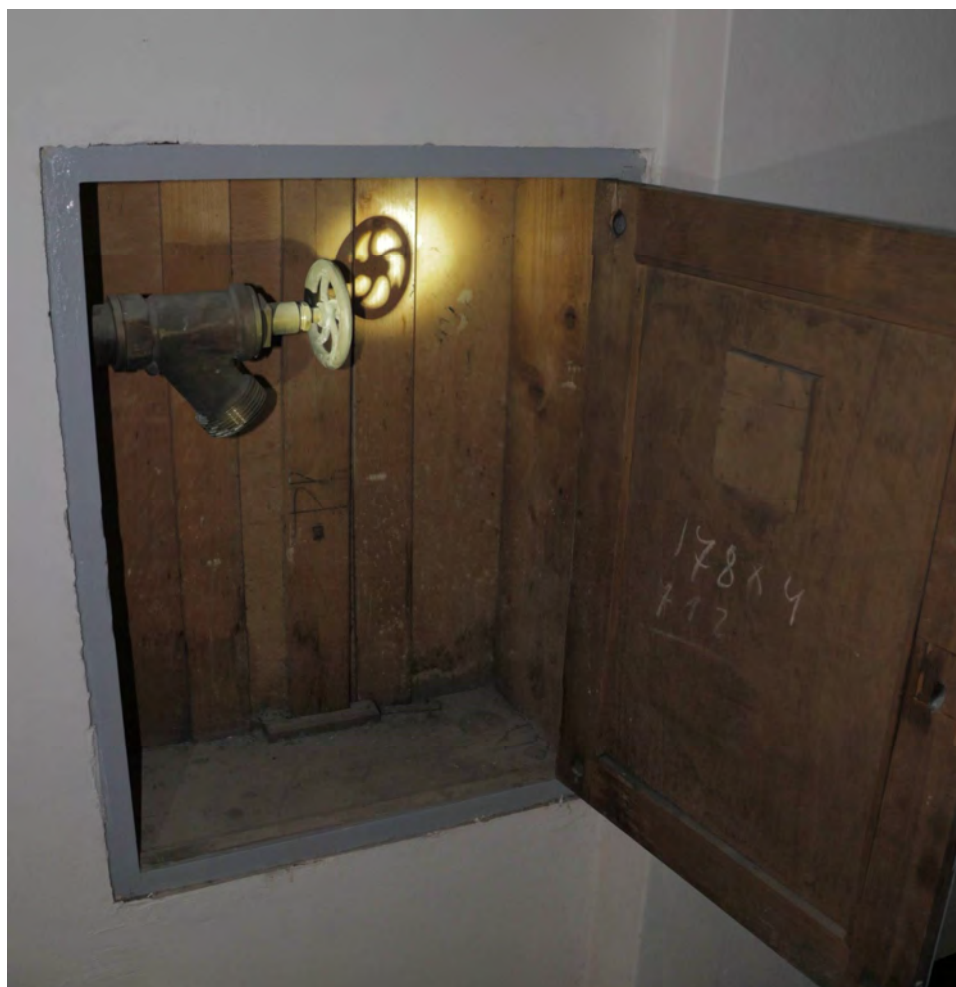
INVENTARIZAČNÍ KARTA		kategorie	S	číslo	5
označení	hydrant	umístění	1.PP	suterén	
druh prvku	TZB	počet prvků		1

na chodbě suterénu je zachován původní hydrant v dřevěné nice s mosazným kohoutem. Hadice a proudnice se nedochovala.

původnost	historická	kvalita / hodnota	významná
stav	zachovalý	způsob ochrany	ochránit a prezentovat

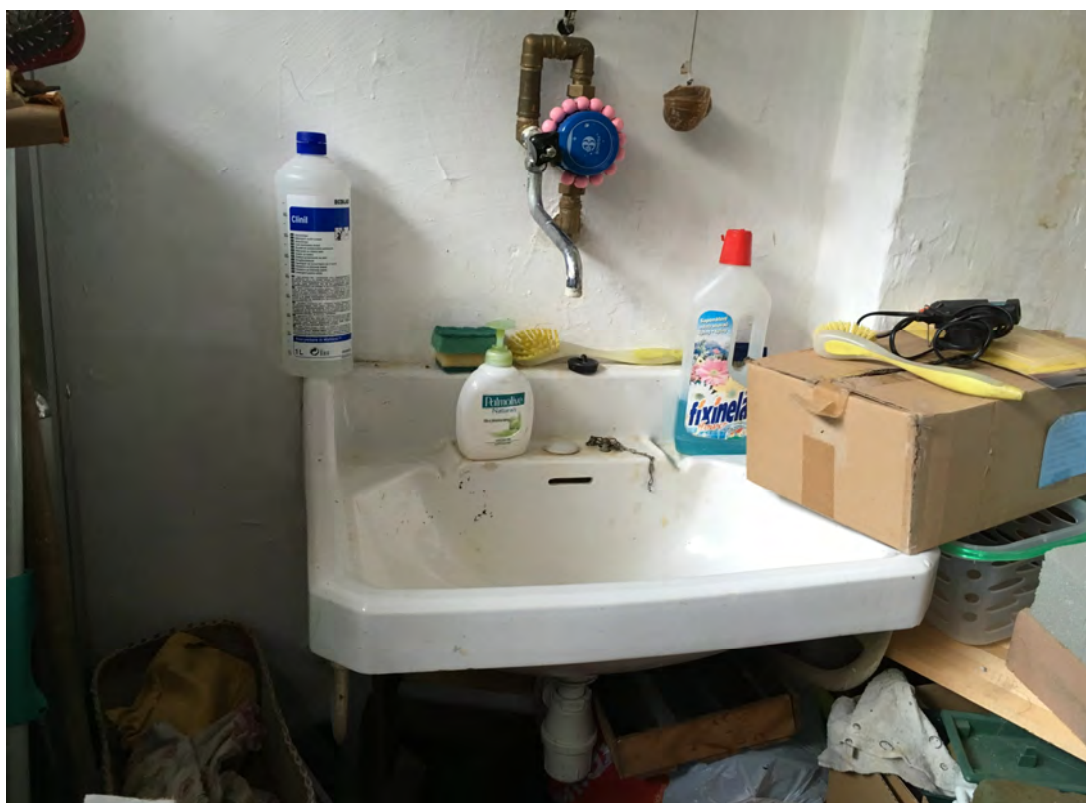
INVENTARIZAČNÍ KARTA		kategorie	S	číslo	6
označení	umyvadlo	umístění	1.PP	suterén	
druh prvku	TZB	počet prvků		1	
popis prvku					
ve skladu je původní keramické umyvadlo. Autentický je pouze vlastní keramický výrobek.

původnost	historická	kvalita / hodnota	průměrná
stav	poškozený	způsob ochrany	uložit
