Stavebněhistorický průzkum
bytového domu nám. Svobody 728/1, Praha 6

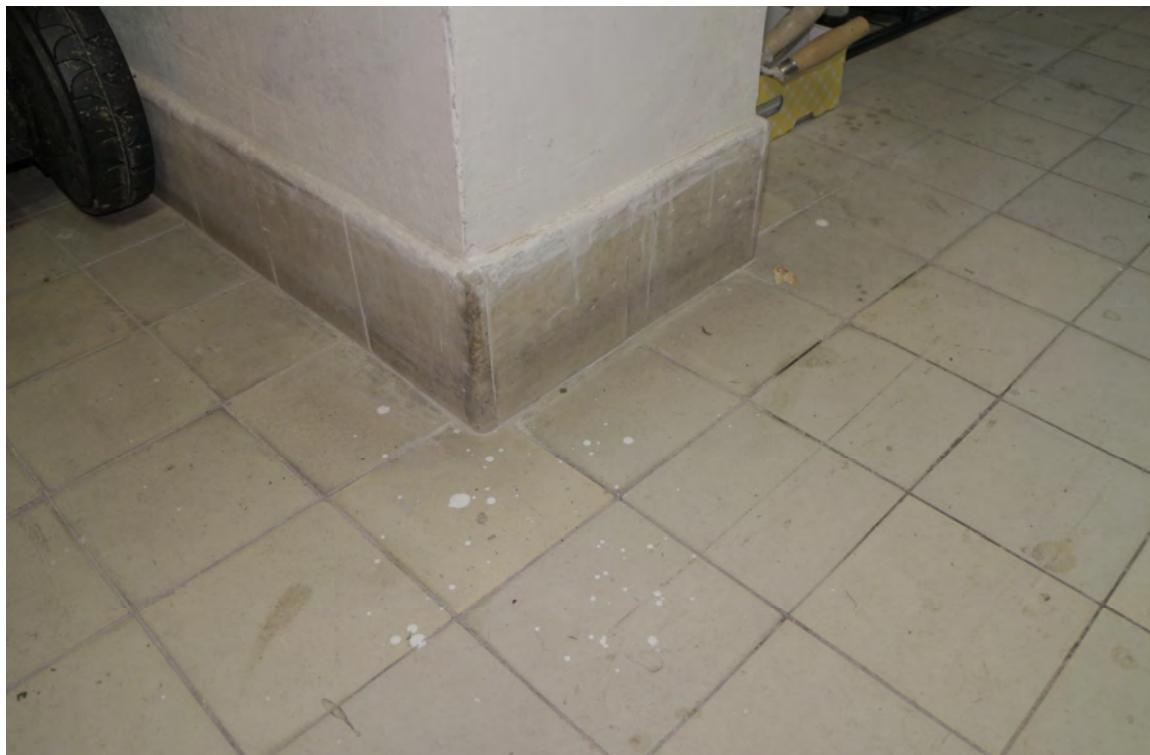
INVENTARIZAČNÍ KARTA		kategorie A	číslo 1
označení	dlažba sušárny a žehlírny	umístění 1.PP	suterén
druh prvku	stavební	počet prvků	
popis prvku

dlažba v dnešní dílně je původní keramická čtvercová bělninová s příroní barvy kreamiky s matným povrchem ve formátu cca 20/20cm. Obsahuje soklovo tvarovky

původnost	historická	kvalita / hodnota	významná
stav	lehce poškozený	způsob ochrany	ochránit a doplnit

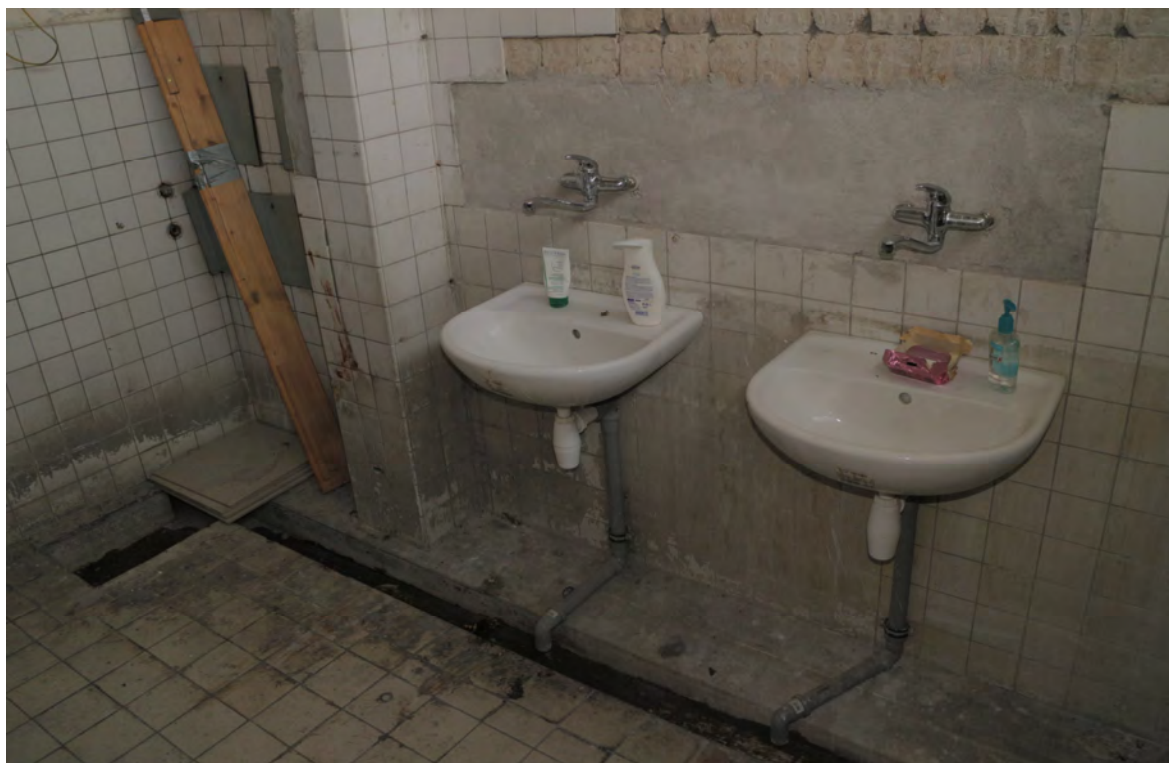
INVENTARIZAČNÍ KARTA		kategorie A	číslo 3
označení	obklady společné prádelny	umístění 1.PP	suterén
druh prvku	stavební	počet prvků

dlažba i obklad v původní společné prádelně byla čtvercová bělninová 150/150mm; včetně nárožních tvarovek. Je ovšem dochována jen ve fragmentech.

původnost	historická	kvalita / hodnota	nevýznamná
stav	plošně poškozený	způsob ochrany	zachovat ve vzorcích

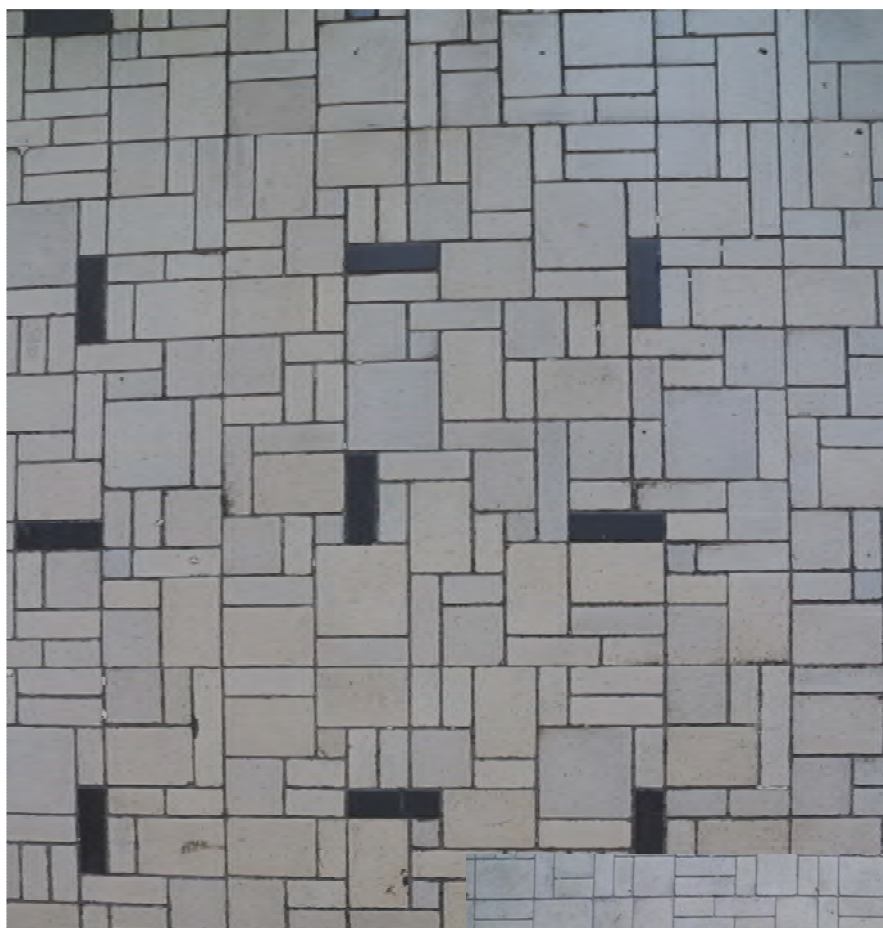
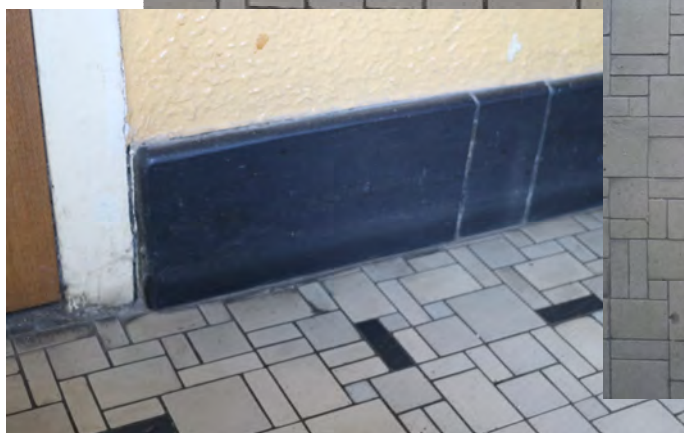
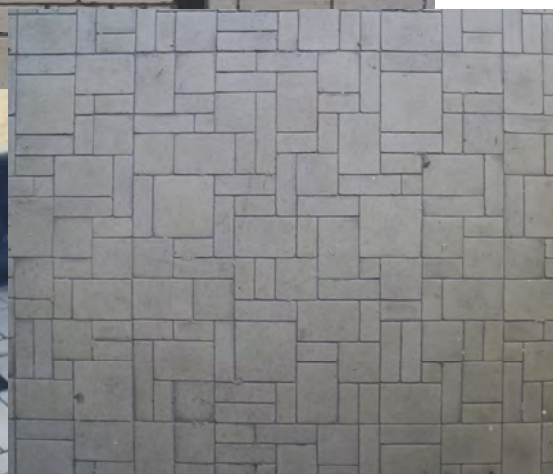
INVENTARIZAČNÍ KARTA		kategorie A	číslo 4
označení	dlažba hlavní chodby přízemí	umístění 1.NP	přízemí
druh prvku	stavební	počet prvků

dlažba hlavní chodby přízemí je položena z drobné mozaikové dlažby s matným povrchem a nepravidlenu vazbou. Sokl je proveden z keramické tvarovky, která se opakuje i dále např. na schodišti. V zimních zahradách, do dvora je stejná dlažba bez černých intarzií.

původnost	historická	kvalita / hodnota	významná
stav	zachovalá	způsob ochrany	lokálně doplnit a opravit

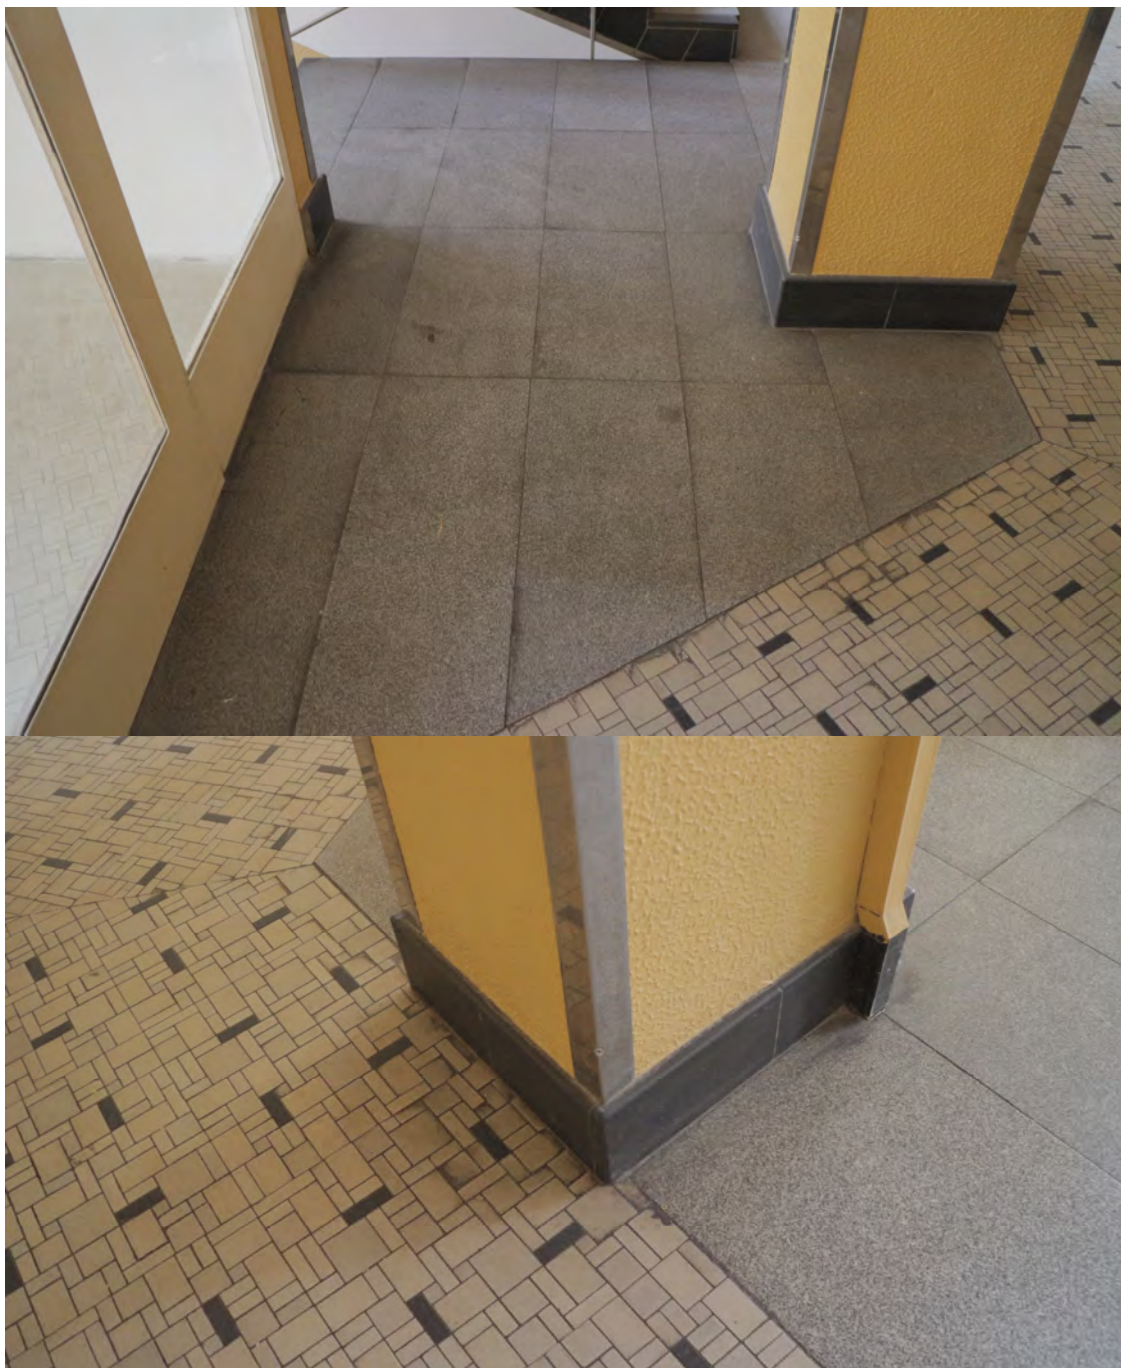
INVENTARIZAČNÍ KARTA		kategorie A	číslo 5
označení	podlaha podest schodišť	umístění 1.NP	přízemí
druh prvku	stavební	počet prvků	
popis prvku			
v návaznosti na hlavní mozaikovou dlažbu jsou plochy před schodišti položeny s velkých kamenných dlaždic obdélného formátu

původnost stav	historická zachovalá	kvalita / hodnota způsob ochrany	významná lokálně opravit
-------------------	-------------------------	-------------------------------------	-----------------------------

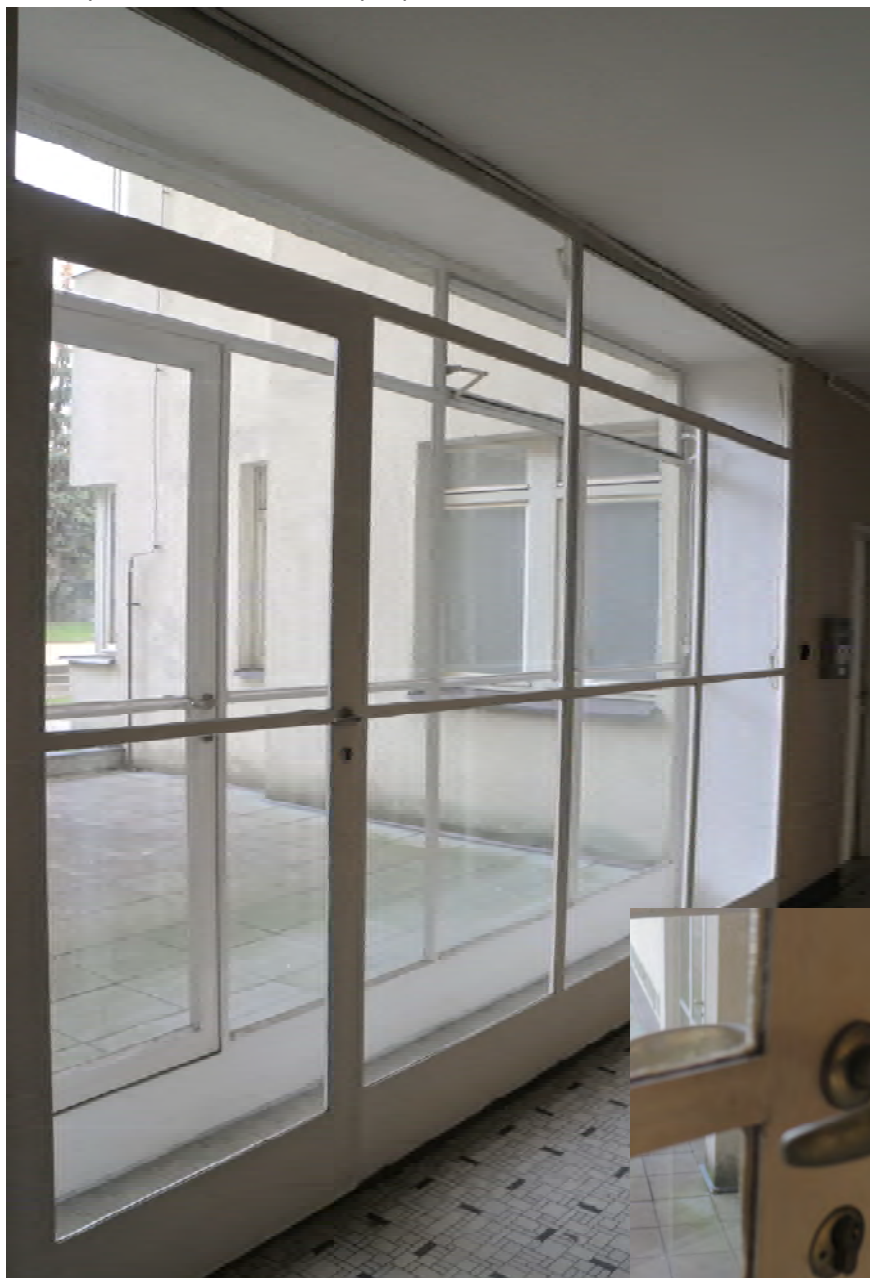
INVENTARIZAČNÍ KARTA		kategorie A	číslo 6a
označení	zimní zahrady hl.chodby	umístění 1.NP	přízemí
druh prvku	stavební	počet prvků	4

v hlavní chodbě přízemí jsou vždy mezi schodišťovými sekcemi do dvora zimní zahrady s ocelovou konstrukcí z válcovaných profilů. Povrchová barevnost je matná slonová kost. Zasklení je provedeno z jednoduchého čirého skla, do kytu. Prosklené stěny jsou vybaveny dveřmi s typickým jednotným kováním s niklovaným povrchem.

původnost stav	historická zachovalá	kvalita / hodnota způsob ochrany	významná očistit a prezentovat
-------------------	-------------------------	-------------------------------------	-----------------------------------

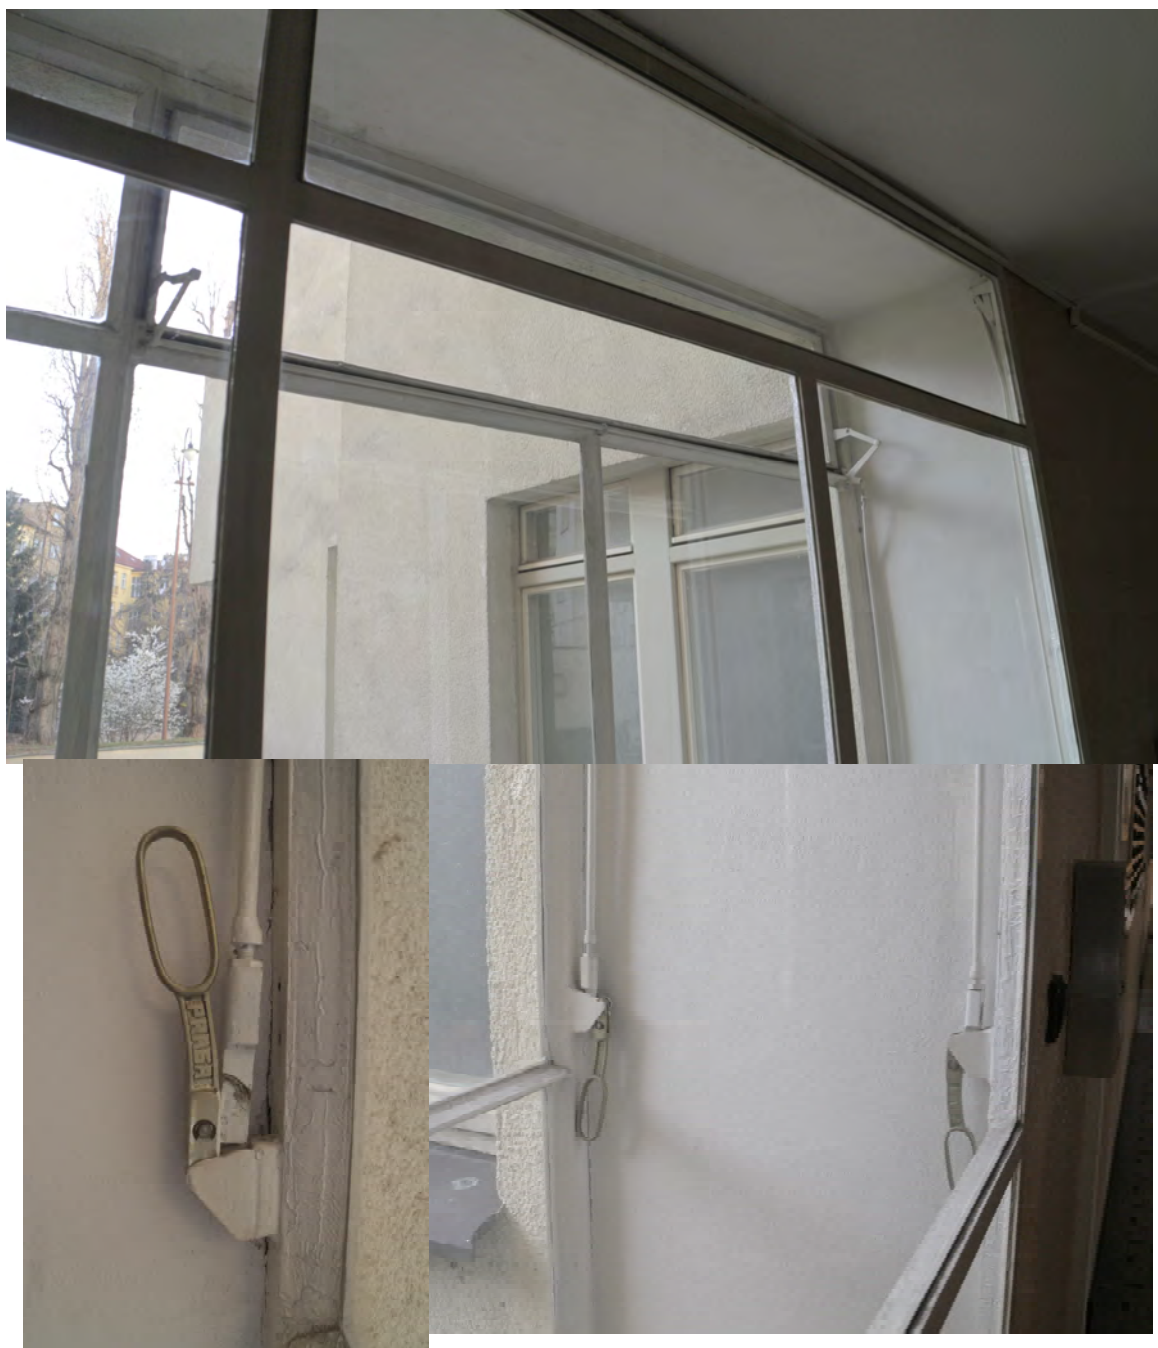
INVENTARIZAČNÍ KARTA		kategorie	A	číslo	6b
označení	zimní zahrady hl.chodby	umístění	1.NP	přízemí	
druh prvku	stavební	počet prvků		4

zimní zahrady jsou vybaveny otvíravými větracími nadsvětíkovými dílci s táhlovým ovládáním s niklovaným povrchem. Madlo s okem je označeno litým stylizovaným nápisem "PRAGA".

původnost	historická	kvalita / hodnota	významná
stav	zachovalá	způsob ochrany	seřídít, očistit a prezentovat

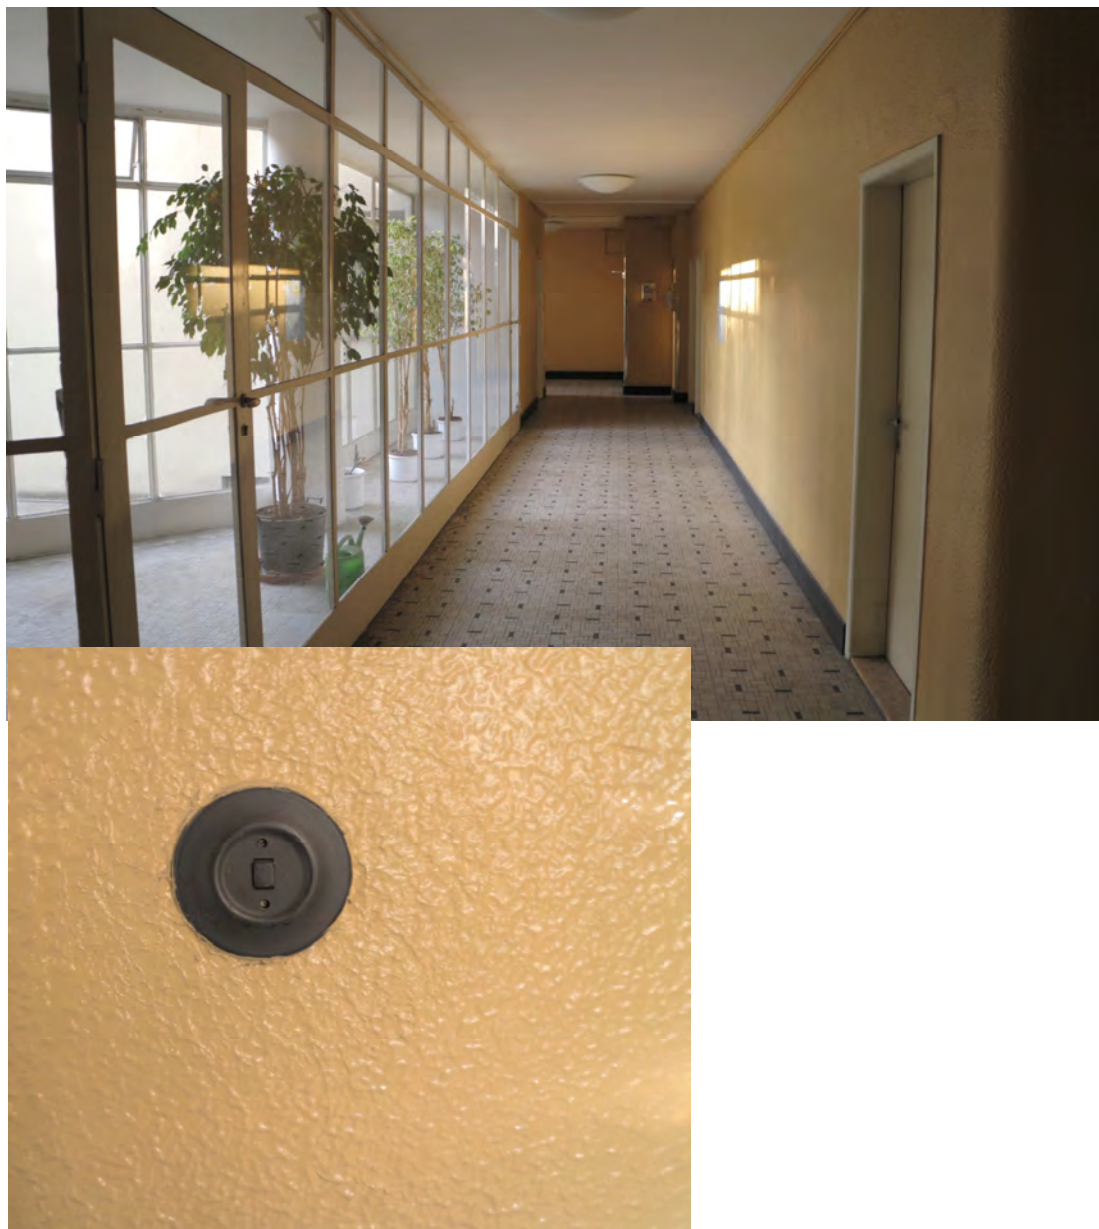
INVENTARIZAČNÍ KARTA		kategorie A	číslo 7
označení	plastická štuková úprava stěn	umístění 1.NP	přízemí
druh prvku	stavební	počet prvků

povrchy stěn hl. chodby jsou od soklu po strop pokryty plastickým štukovým reliéfem s olejovým nátěrem pískové barvy. Jedná se o původní řešení s lokálními i celoplošnými opravami. Kromě hl.chodby jsou tyto povrchem opatřeny i kruhové sloupy hl. haly

původnost	historická	kvalita / hodnota	významná
stav	likálně poškozený	způsob ochrany	očistit a vyspravit

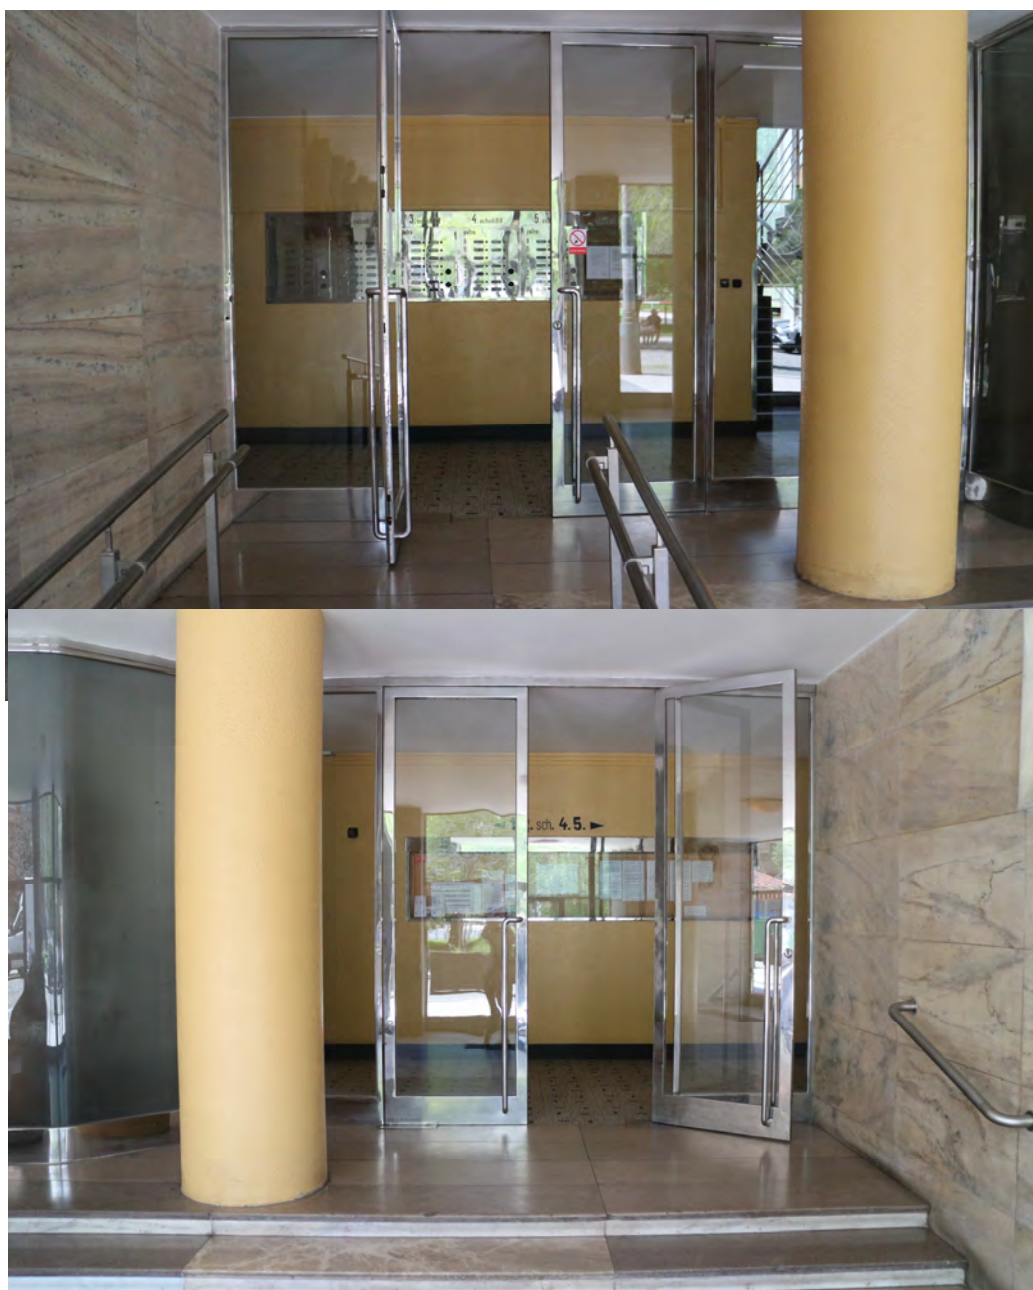
INVENTARIZAČNÍ KARTA		kategorie A	číslo 8
označení	prosklená stěna s dveřmi z foyeru do hl.chodby	umístění 1.NP	přízemí
druh prvku	stavební	počet prvků	2

mezi foyerem a hlvní chodbou je na obou stranách prosklená stěna z chromovaný plechových profilů s čirým zasklením s dvojkřídlými dveřmi na celou výšku prostoru.Provedeno firmou Franta Anýž, dle dochovaného štítku. Stěna navazuje na princip a profilaci z uliční fasády(která je ovšem upravená). Ve středu dispozice foyeru hmota výtahové šachty z matného skla s obdobnými nerezovými profily- bude řešeno samostatným prozkumem.

<i>původnost stav</i>	historická zachovalá	<i>kvalita / hodnota způsob ochrany</i>	významná seřídít a očistit
---------------------------	-------------------------	---	-------------------------------

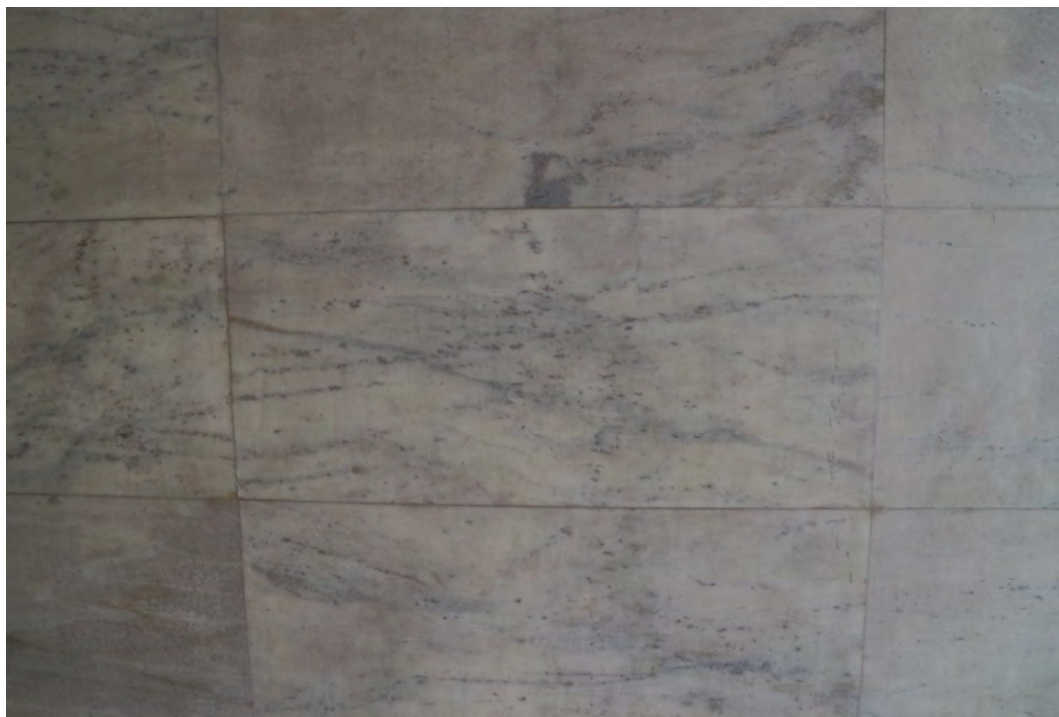
INVENTARIZAČNÍ KARTA		kategorie A	číslo 9
označení	kamenný obklad stěn foyeru	umístění 1.NP	přízemí
druh prvku	stavební	počet prvků

boční stěny foyeru jsou od podlahy (bez soklu až ke stropu) obloženy
velkoformátovým leštěným kamenným obkladem ze světlého mramoru

původnost	historická	kvalita / hodnota	významná
stav	dobrý	způsob ochrany	očistit a konzervovat

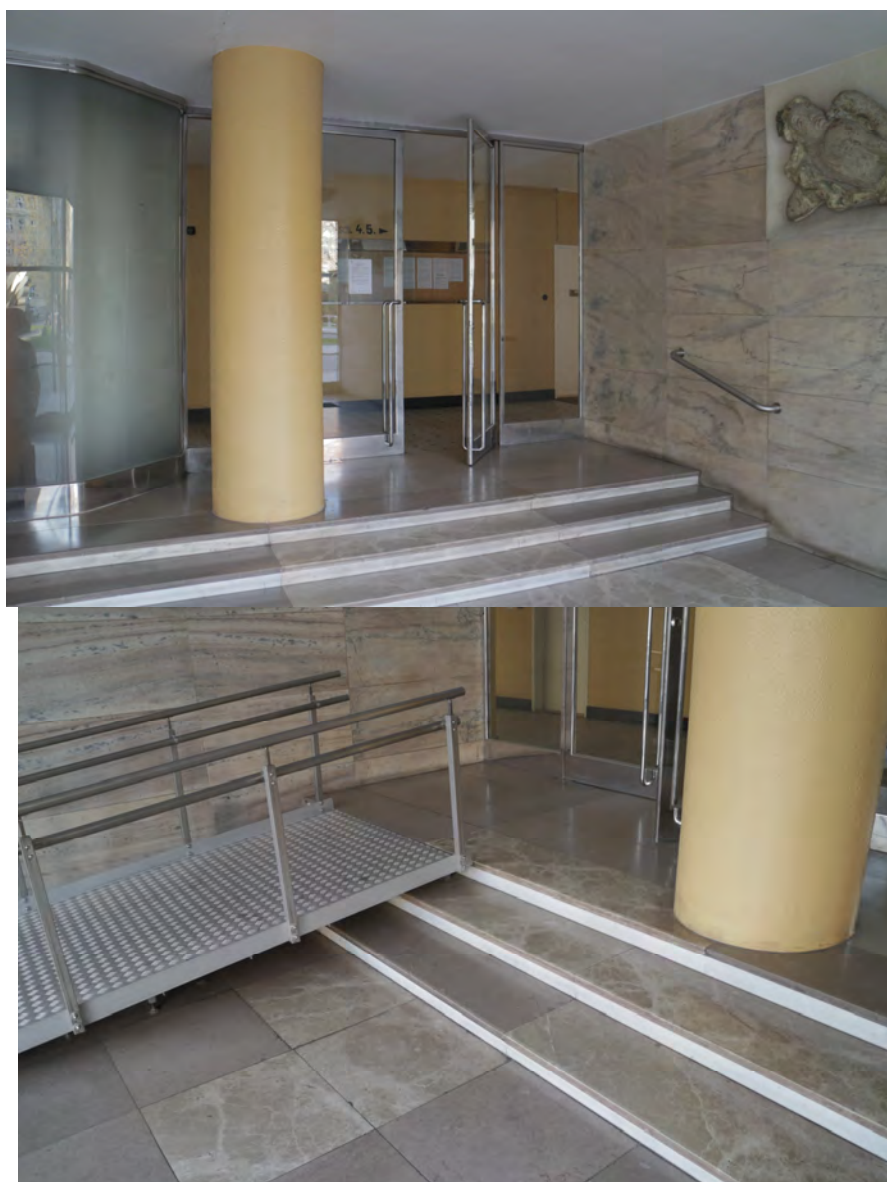
INVENTARIZAČNÍ KARTA		kategorie A	číslo 10
označení	kamenná podlaha foyeru se stupni	umístění 1.NP	přízemí
druh prvku	stavební	počet prvků

podlaha z obdélných kamenných desek včetně světlejších podstupnic. Plochy ve kterých byly původně truhlíky jsou "zaplombovány" novodobou čistící zónou-rohožkou, bez rámu. Po r. 2000 umístěná rampa a madlo je technický/fukční prvek.

původnost	historická	kvalita / hodnota	významná
stav	zachovalá	způsob ochrany	očistit a vyspravit

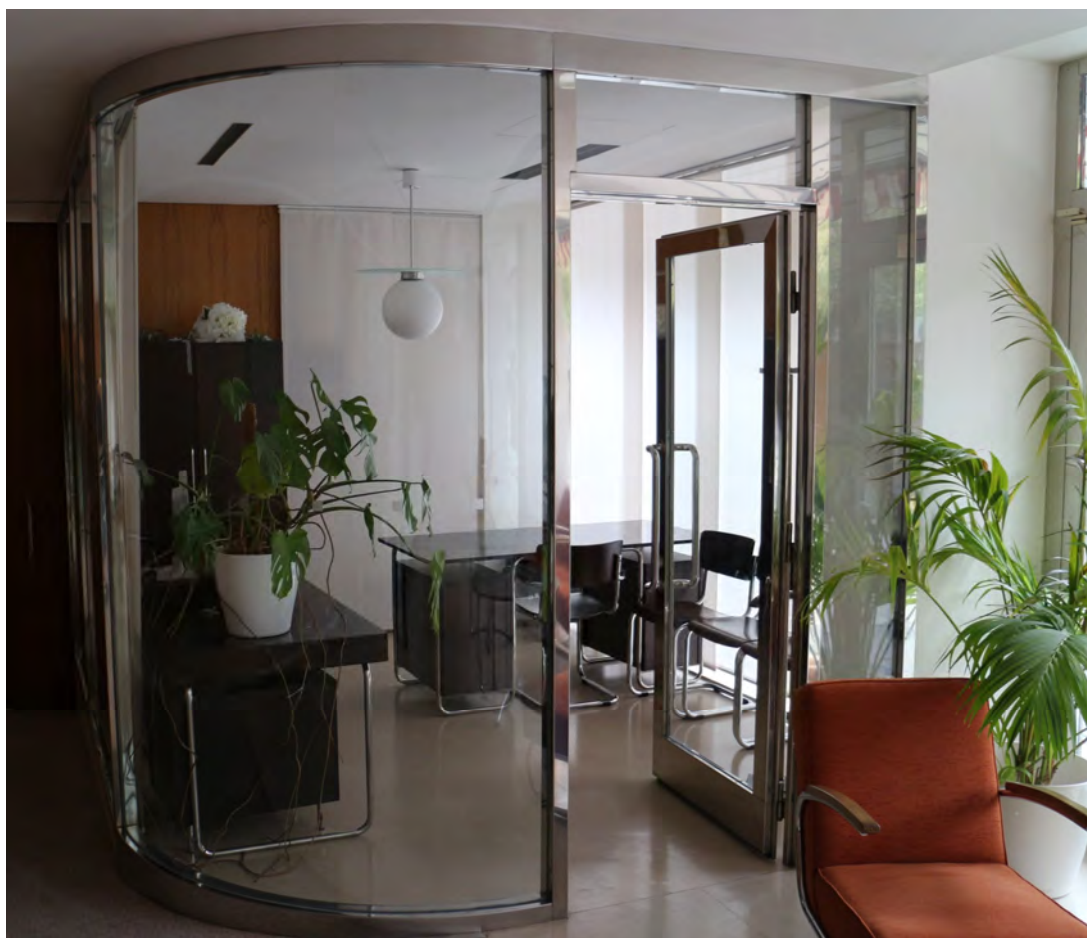
INVENTARIZAČNÍ KARTA		kategorie A	číslo 11
označení	prosklený kout v obřadní místnosti	umístění 1.NP	přízemí
druh prvku	stavební	počet prvků

ve vícekrát upravované obřadní síti-galerii je osazen prosklený kout s obloým rohem, kancelář s prosklenou stěnou s jednokřídlými dveřmi, výrazově navazující na profilaci exteriéru, který prošel po r.2000 úpravami. Tvarově a propočně se neblíží autentické konstrukci prosklené stěny z foyeru.

původnost	pozdější	kvalita / hodnota	významná
stav	dobrý	způsob ochrany	zachovat ve vazbě na fasádu
