Změnový list č. 01

| Stavba (Název dle SoD) | Rekonstrukce Bubenečského nádraží |

Statické zajištění trhlín

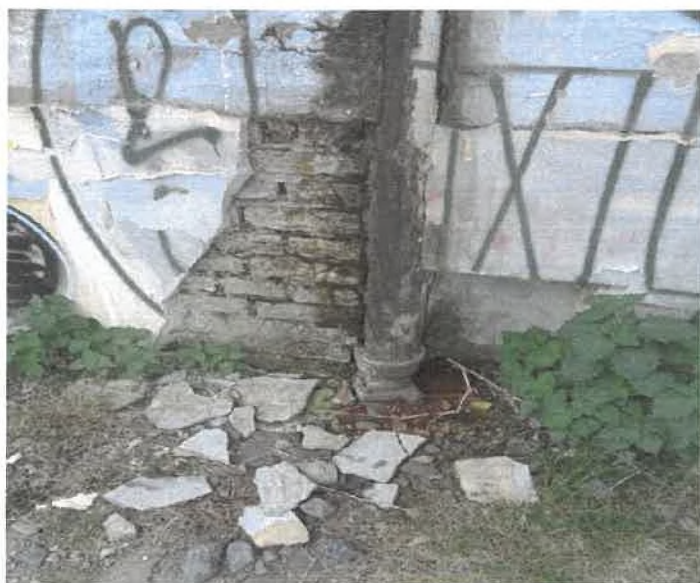
Z vnější strany jsou narušené omítky i zdivo v důsledku navlhčování, foto 8.

Foto 8 - pohled na svod srážkové vody a narušené zdivo, povlaky mechů

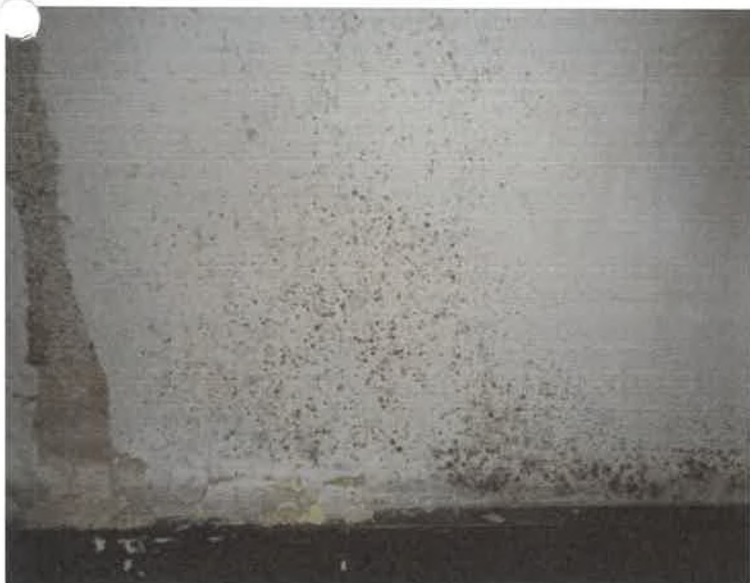
Na omítkách a malbě jsou povlaky plísní různých druhů, foto 9. Zdivo je vlhké.

Foto 9 - přízemí - bývalá restaurace, pohled na povlaky plísni na zdivu

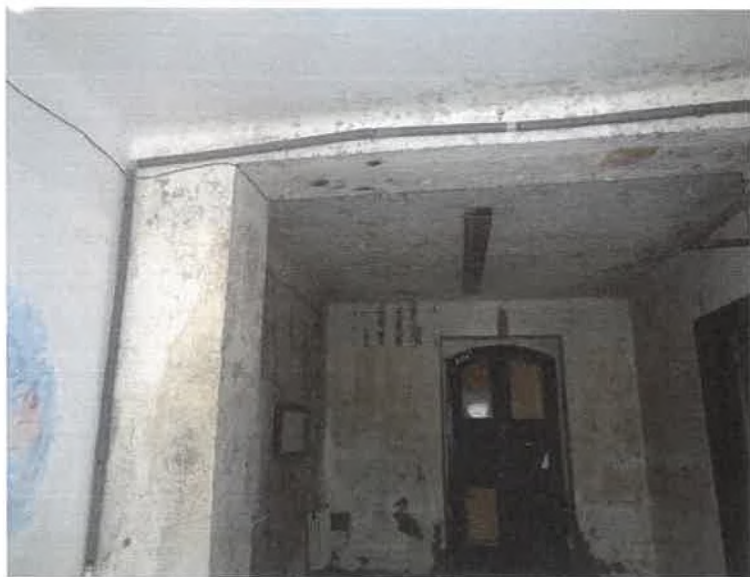
Foto 11

Na omítkách a malbě jsou povlaky plísní různých druhů, foto 11, 12. Zdivo je vlhké.

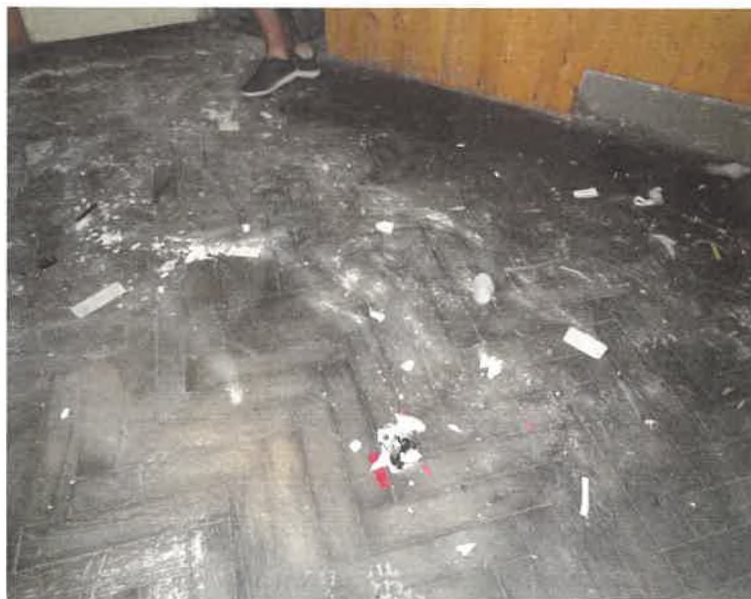
Foto 13

Na podlahách je PVC krytina, dubové vlysy (nabobtnalé, vypouklé=deformované, foto 13), dlažba.

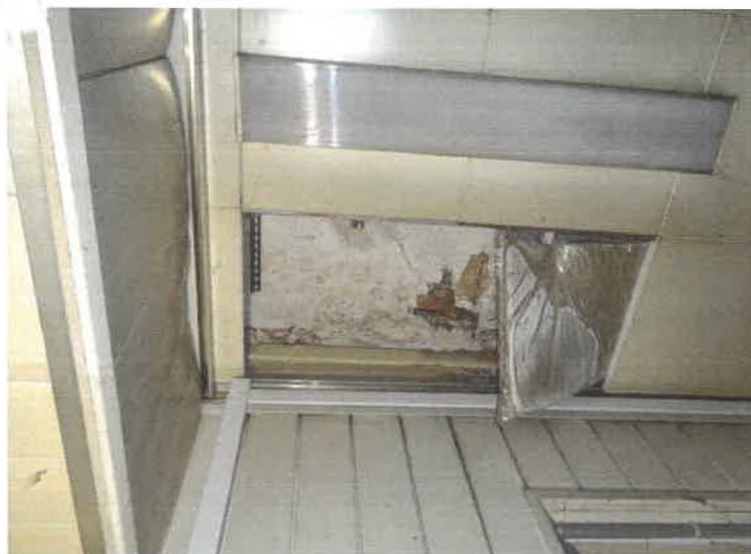
Foto 15

Promáčené jsou i části stropu, kde jsou rovněž povlaky plísní, foto 15.

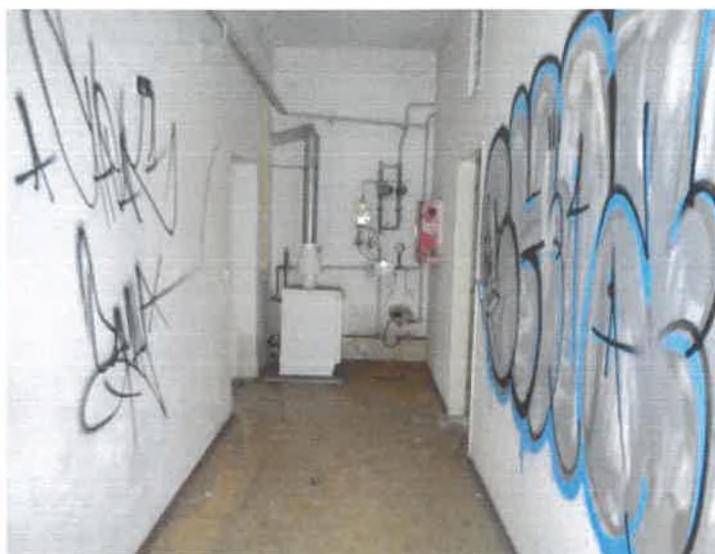
Foto 16

Na omítkách a malbě jsou povlaky plísní různých druhů, foto 16, 17. Zdivo je vlhké.

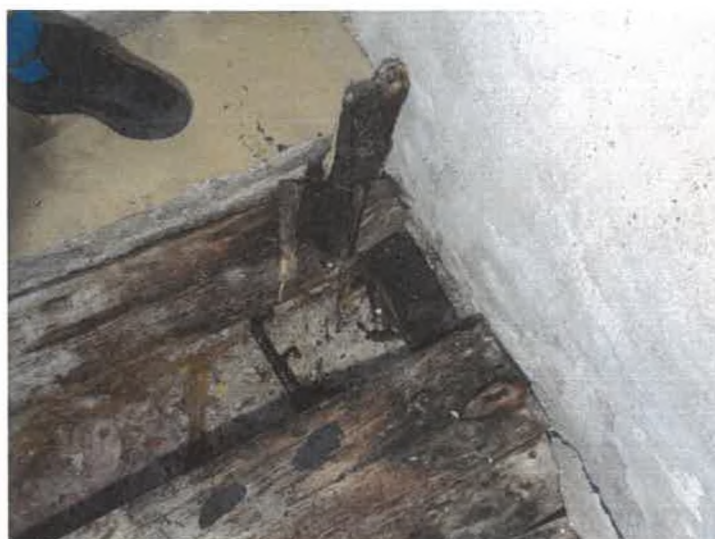
Foto 18

Prkenná podlaha u schodů je zcela destruovaná houbami, dřevo bylo silně navlhčené, foto 18.

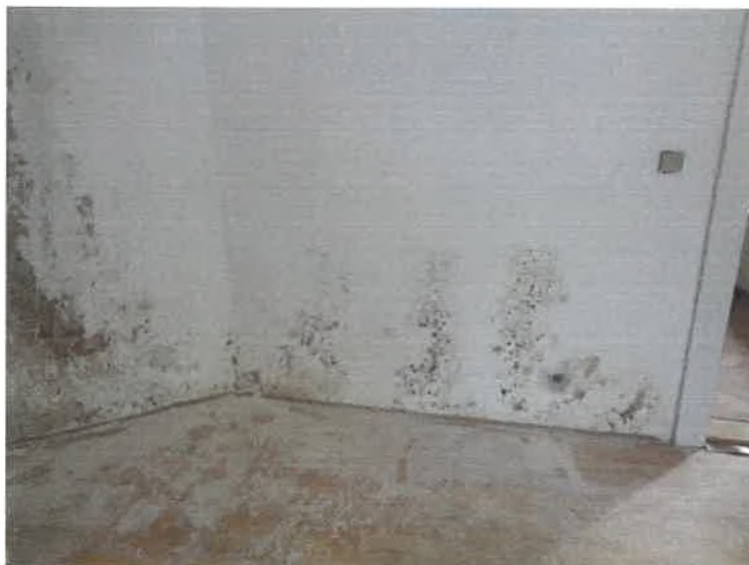
Foto 19

Na omítkách a malbě jsou povlaky plísní různých druhů, foto 19. Zdivo je vlhké.

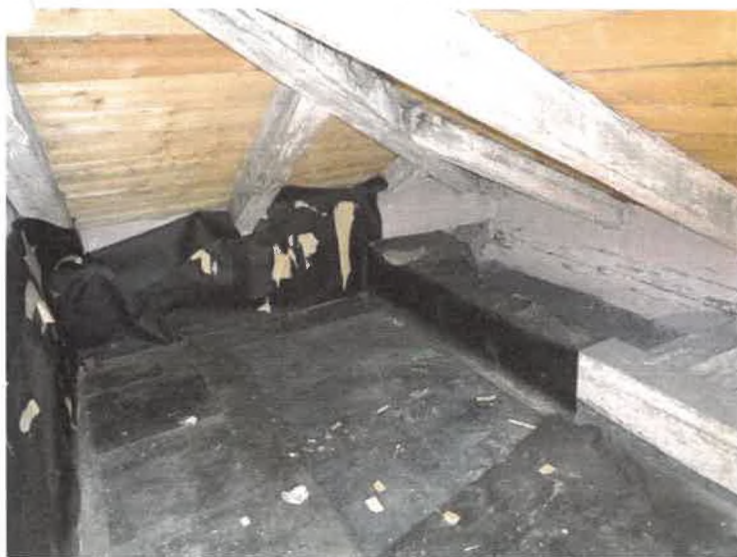
Foto 21

Konstrukce je tesaná, spojovaná dřevěnými kolíky. Na povrchu dřeva jsou zbytky starého protipožárního nátěru růžové barvy ze 40. let minulého století, dále prach a mapy po zatékání. Nátěr je nesoudržný, opadává. Spodní části konstrukce byly zakryté asfaltovou lepenkou, foto 21, nebo papírovou lepenkou, foto 22. Pro potřeby průzkumu byly lepenky odtrženy, foto 24.

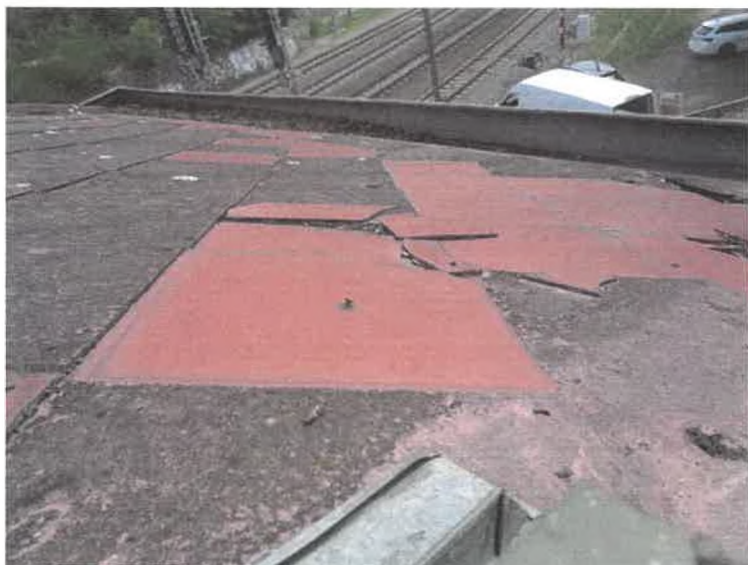
Foto 25

Na střeše jsou starší eternitové šablony na lepence a bednění. Krytina je dožilá, na povrchu jsou povlaky mechů. Některé šablony byly měněny, foto 25. Vodorovné žlaby jsou z části ucpané listím.

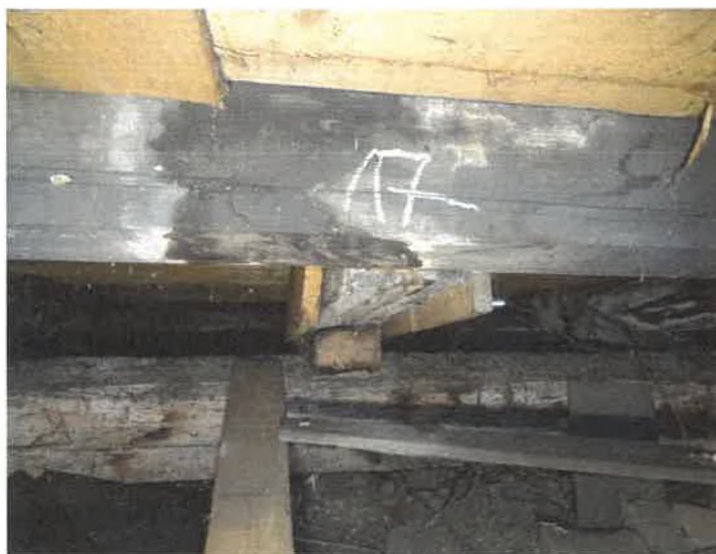
Foto 28

Jsou poškozeny vodorovné trámy u krokví č. 17 a 38, foto 27, 28, 30, 31.

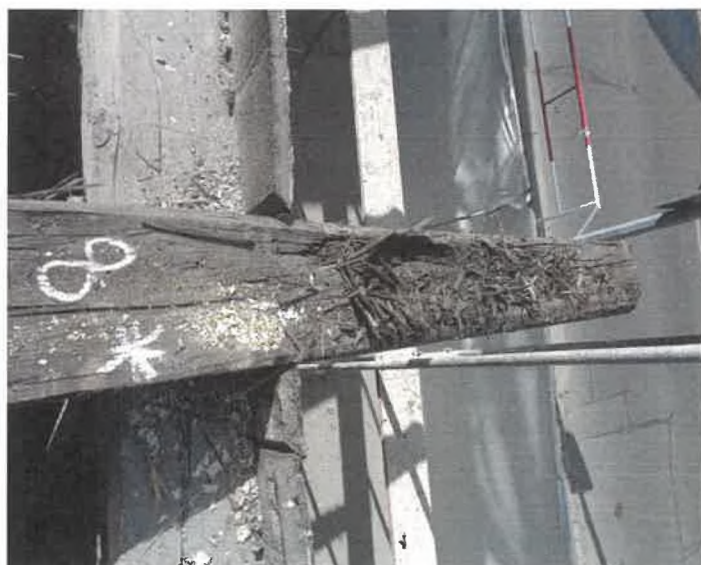
Foto 13 - pohled na střední část 2 ks trámů položených na sobě, u vazby č. 12, dřevo je pevné
Foto 14 - pohled na konstrukci, část k silnici, krokev č. 8, narušení dřeva
Foto 15 - pohled na konstrukci, část k silnici, krokev č. 7, narušení dřeva
Foto 16 - pohled na konstrukci, část k silnici, krokev č. 6, narušení dřeva
Foto 17 - pohled na konstrukci, část k silnici, krokev č. 1, silná destrukce dřeva
krov nízký, východní, 9 párů krokví
Foto 18 - pohled na konstrukci shora

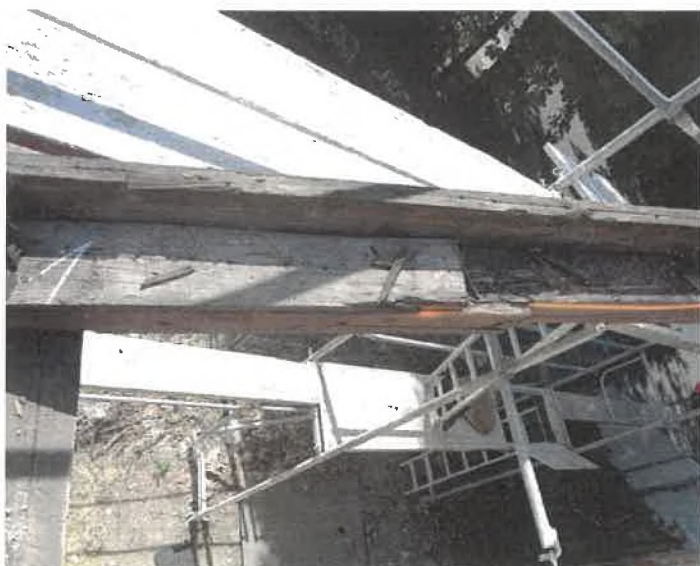
Foto 19 - pohled na konstrukci, část ke kolejím, vazby č. 4 - 9
Foto 20 - pohled na konstrukci, část ke kolejím, vazba č. 1, silná destrukce houbou
Foto 21 - pohled na konstrukci, část ke kolejím, vazba č. 2, poškození houbou
Foto 22 - pohled na konstrukci, část ke kolejím, u vazby č. 2, destrukce dřevomorkou
Foto 23 - pohled na konstrukci, část ke kolejím, u vazby č. 2 je ložisko dřevomorky v podlaze
Foto 24 - pohled na konstrukci, část ke kolejím, vazba č. 4, narušení

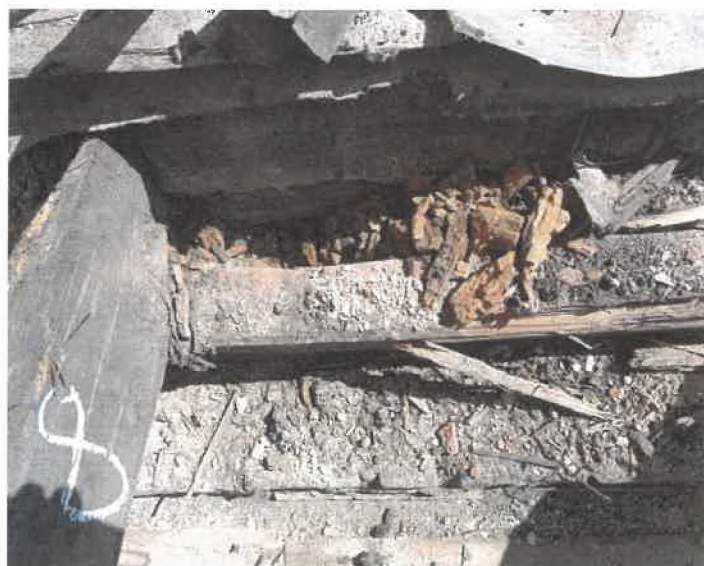
Foto 25 - pohled na konstrukci, část ke kolejím, u vazby č. 7, silné poškození houbou - konec krokve a pozednice
Foto 26 - pohled na konstrukci, část ke kolejím, vazba č. 8, destrukce krokve a pozednice houbou
Foto 27 - pohled na konstrukci, část ke kolejím, vazba č. 9, destrukce krokve a pozednice houbou i hmyzem, v prasklinách dřeva jemná bílá paprskovitá vlákna, která mohou patřit dřevomorce
Foto 28 - pohled na konstrukci, část k silnici, přesahující profilované konce krokví, krokve č. 4 - 9
Foto 29 - pohled na konstrukci, část k silnici, krokve č. 8, 9 a konce pozednice destruované houbou
Foto 30 - pohled na konstrukci, část k silnici, krokve č. 1, silná destrukce houbou
Foto 31 - pohled na houbou i hmyzem poškozená prkna podlahy u krokve č. 2, strana k silnici
přízemí
Foto 32 - pohled na strop nad dopravní kanceláří, mapy po zatékání, nad tím dřevomorka
Foto 33 - pohled na strop nad dopravní kanceláří, mapy po zatékání, nad tím vlákna dřevomorky

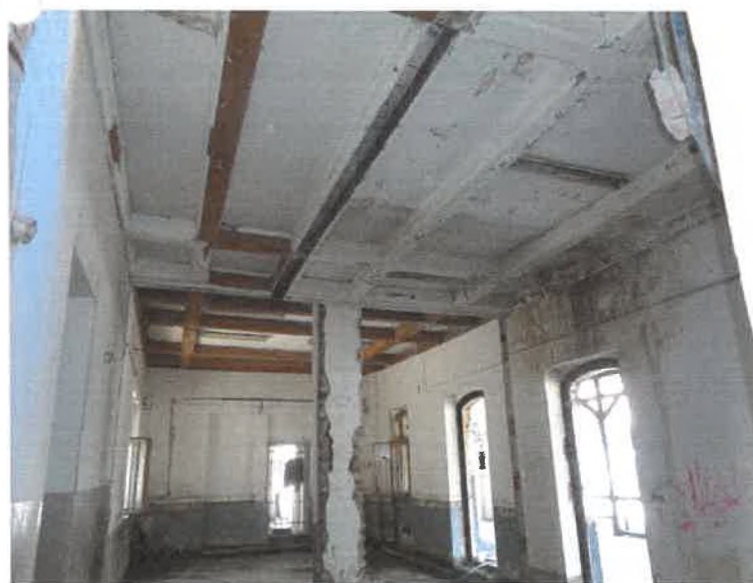
Foto 34 - pohled na stropní trámy nad bytem v 1. patře ve střední části budovy, dřevo je pevné
Foto 35 - pohled na trámy nad přízemím, nátěry se odstraňují, vpravo mapy po promáčení
Foto 36 - pohled na trámy nad přízemím, nátěry se odstraňují, vpravo mapy po promáčení

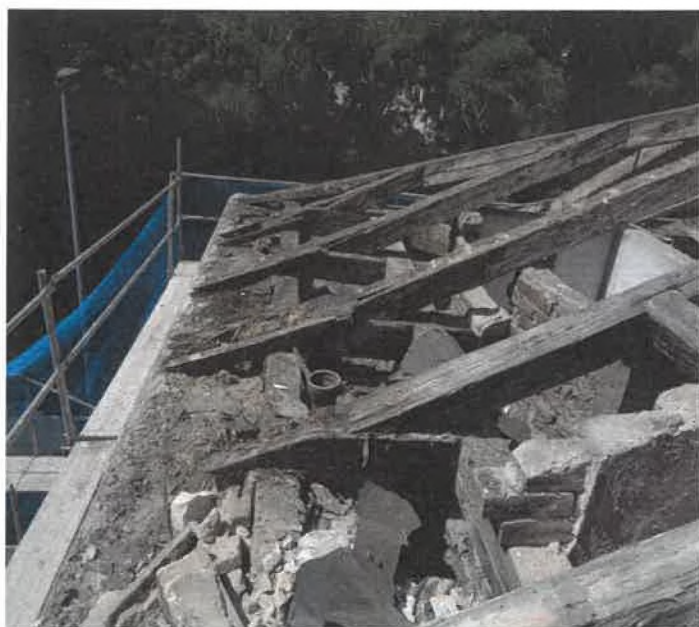
Foto 37 - pohled na konstrukci krovu od nároží č. 12
Foto 38 - pohled na konstrukci krovu, východní strana
Foto 39 - pohled na konstrukci krovu, poškození houbou ve vazbě č. 5
Foto 40 - pohled na konstrukci krovu, poškození houbou ve vazbě č. 8
Foto 41 - pohled na konstrukci krovu, poškození houbou ve vazbě č. 13
Foto 42 - pohled na konstrukci krovu, poškození houbou ve vazbě č. 14

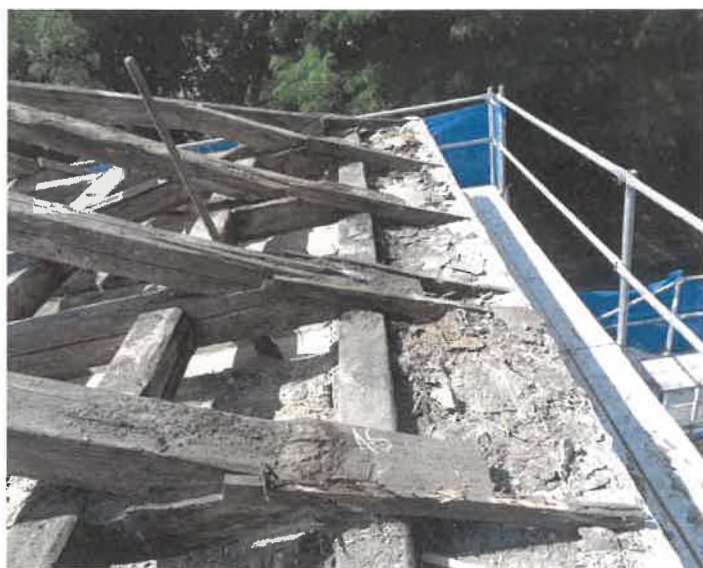
Foto 43 - pohled na konstrukci krovu, poškození houbou ve vazbě č. 18
Foto 44 - pohled na konstrukci krovu, vazby č. 16 - 12
Foto 45 - pohled na konstrukci krovu, vazby č. 16 - 22
Foto 46 - pohled na konstrukci krovu, poškození houbou ve vazbě č. 20
Foto 47 - pohled na konstrukci krovu, poškození houbou ve vazbě č. 22, nároží
Foto 48 - pohled na konstrukci krovu, poškození houbou ve vazbě č. 32

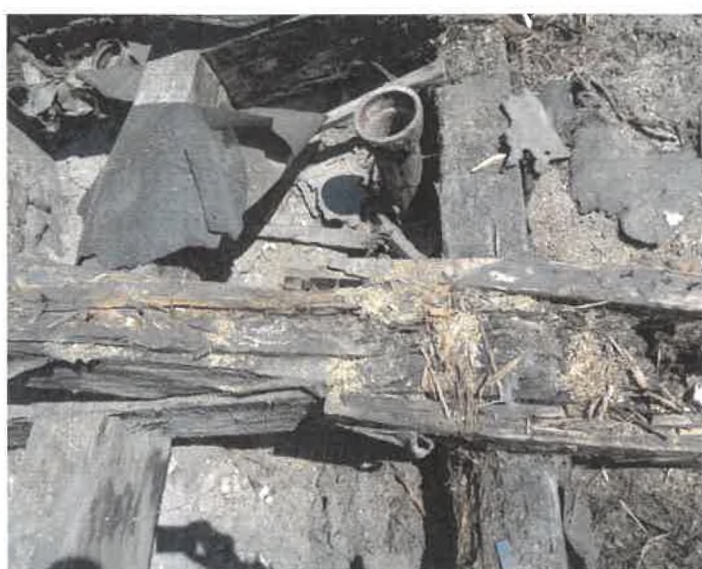
Foto 49 - pohled na konstrukci krovu, poškození houbou ve vazbě č. 33, nároží
Foto 50 - pohled na konstrukci krovu, destrukce houbou ve vazbě č. 33, nároží, spodní část
Foto 51 - pohled na konstrukci krovu, destrukce houbou ve vazbě č. 39
Foto 52 - pohled na konstrukci krovu, poškození houbou ve vazbě č. 40
Foto 53 - pohled na konstrukci krovu, poškození houbou u vazby č. 41
Foto 54 - pohled na konstrukci krovu, poškození hrany pozednice hmyzem, houbou u vazby č. 43
