Stavebněhistorický průzkum
bytového domu nám. Svobody 728/1, Praha 6

INVENTARIZAČNÍ KARTA		<i>kategorie</i> U	<i>číslo</i> 3
<i>označení</i>	rozvody UT na chodbách	<i>umístění</i>	2.NP-7.NP chodby
<i>druh prvku</i>	TZB	<i>počet prvků</i>	
<i>popis prvku</i>

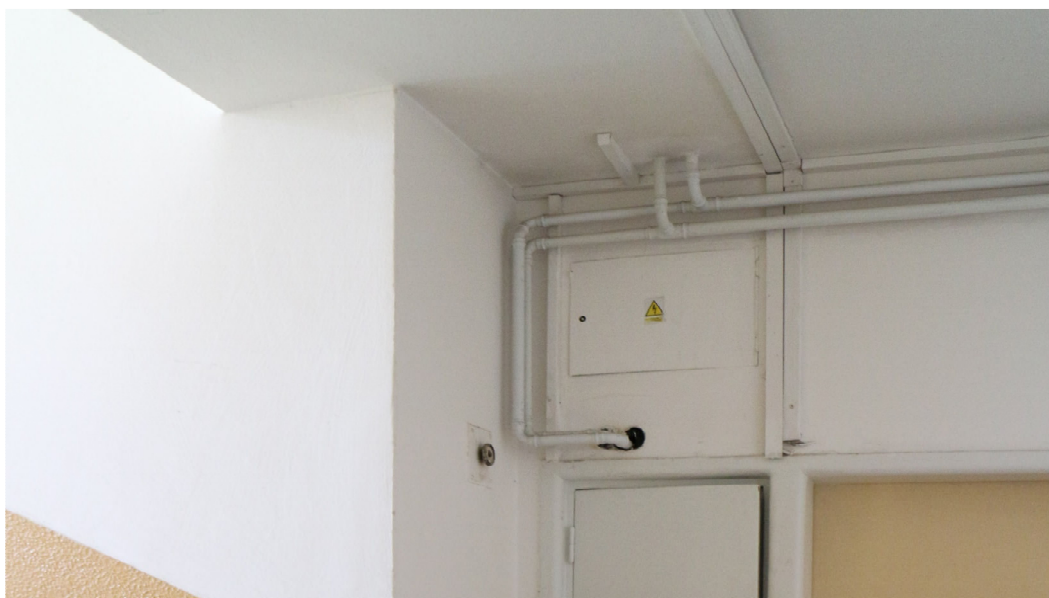
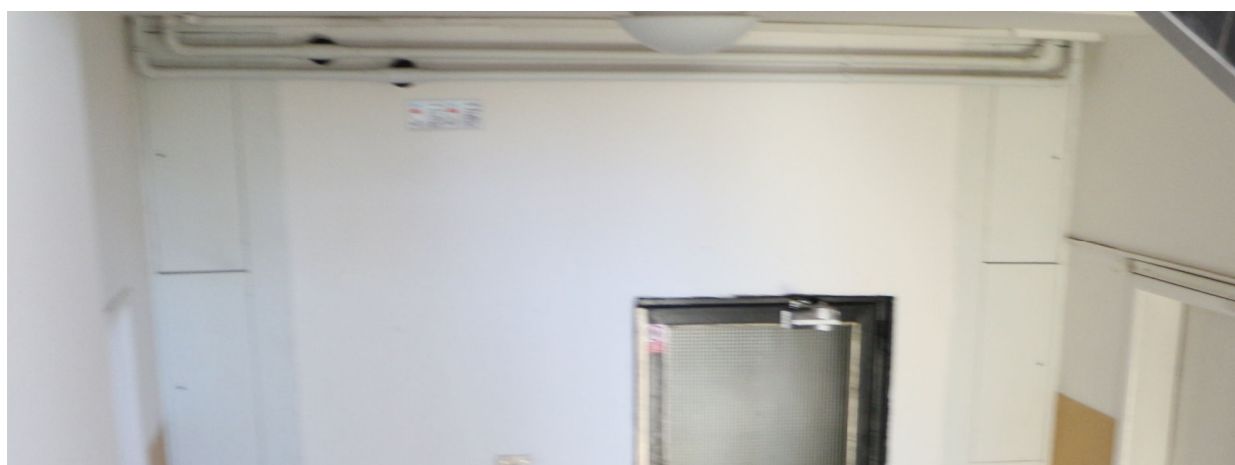
Při změně topného systému ze stropního Crritallu na konvekční vytápění byly v r.2014 provedeny nové teplovodní rozvody (přívod/zpátečka). Vertikální vedení bylo umístěno nevhodně ve výtahových šachtách a etážové rozvody viditelně pod stopem v chodbě - na podestách schodišť u dveří do bytu- vždy z nižšího podlaží stropem nahoru ke skřínce vedle dveří do bytu. Lokálně došlo k poškození a nevhodnému doplnění dlažeb před skřínkami. Pouze připojení bytů ve 2.NP je svedeno od stropu dolů ke skřínce ve které je předávcí bytová stanice. Při budoucích úpravách bude třeba najít technicky i legislativně vhodnější trasu.

<i>původnost</i>	novodobá	<i>kvalita / hodnota</i>	rušivá
<i>stav</i>	funkční	<i>způsob ochrany</i>	změna trasy / DMT
